Královská oratoř v katedrále sv. Víta, zjištění při její nejnovější konzervaci

The Royal Oratory of St. Vitus Cathedral, the Newest Conservation Findings

Abstract: *The Royal Oratory is the most prominent contribution of late Gothic architecture in the interior of St. Vitus Cathedral in Prague Castle. The analysis of original late Gothic details together with its original decoration is made. The attention is also paid to the reconstruction procedures in the 19th century, the reconstruction of unpreserved railing as well as its original heraldic decoration.*

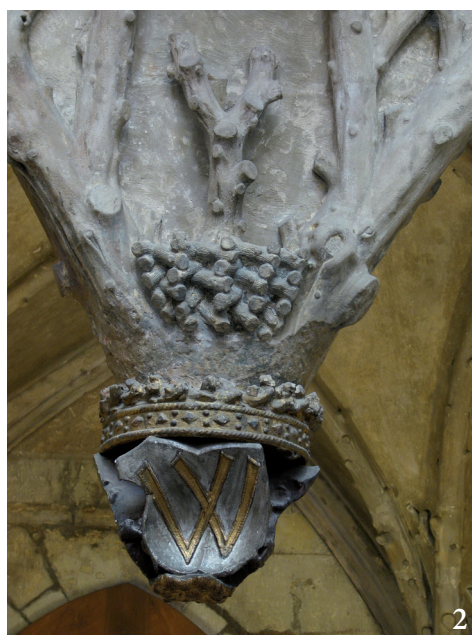
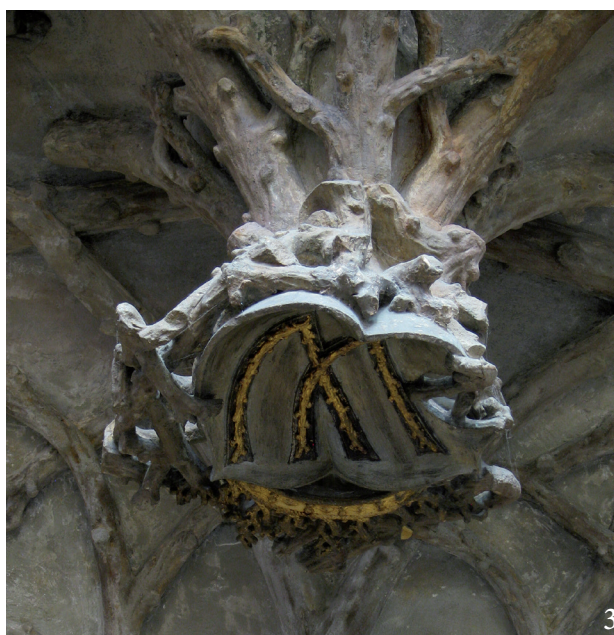
Obr. 2. Katedrála sv. Víta, královská oratoř. Detail zakončení visutého svorníku s třemi kolčími štítky (na snímku jeden z nich s iniciálou W) pod královskou korunou, na níž byl užit motiv propletených větvíček. Foto autor. – *Abb. 2.* Veitsdom, Königliches Oratorium. Detail des Endes des hängenden Schlusssteins mit drei Schilder (auf der Abbildung eines mit dem Initial W) unter der Königskrone, in der das Motiv verschlungener Zweige genutzt wurde. Foto Autor.

Obr. 3. Katedrála sv. Víta, královská oratoř. Malý visutý svorník pod středním arkýrkem vystupujícím ze zábradlí. Motiv větvíček použit v iniciále W i na královské koruně. Foto autor. – *Abb. 3.* Veitsdom, Königliches Oratorium. Kleiner hängender Schlussstein unter dem mittleren, aus dem Geländer hervortretenden Erker. Das Zweigmotiv wurde im Initial W und in der Königskrone genutzt. Foto Autor.

Královská oratoř je nejvýraznějším příspěvkem pozdní gotiky v interiéru katedrály. Vizuálně nejnápadnějším rysem celé oratoře je opakované užití motivu sukovitých větví. Ty nahrazují žebra klenby, hustě pokrývají prohnutou čelní plochu oratoře a vzájemně propleteny vytvářejí její zábradlí (obr. 1). Důsledné užití uvedeného motivu jde tak daleko, že i královské koruny na přilbách zemských znaků i na korunované iniciále stavebníka, Vladislava Jagellonského, jsou vytvořeny z miniaturních propletených větviček. Drobné suky jsou dokonce naznačeny i na vlastním písmenu W (obr. 2, 3).

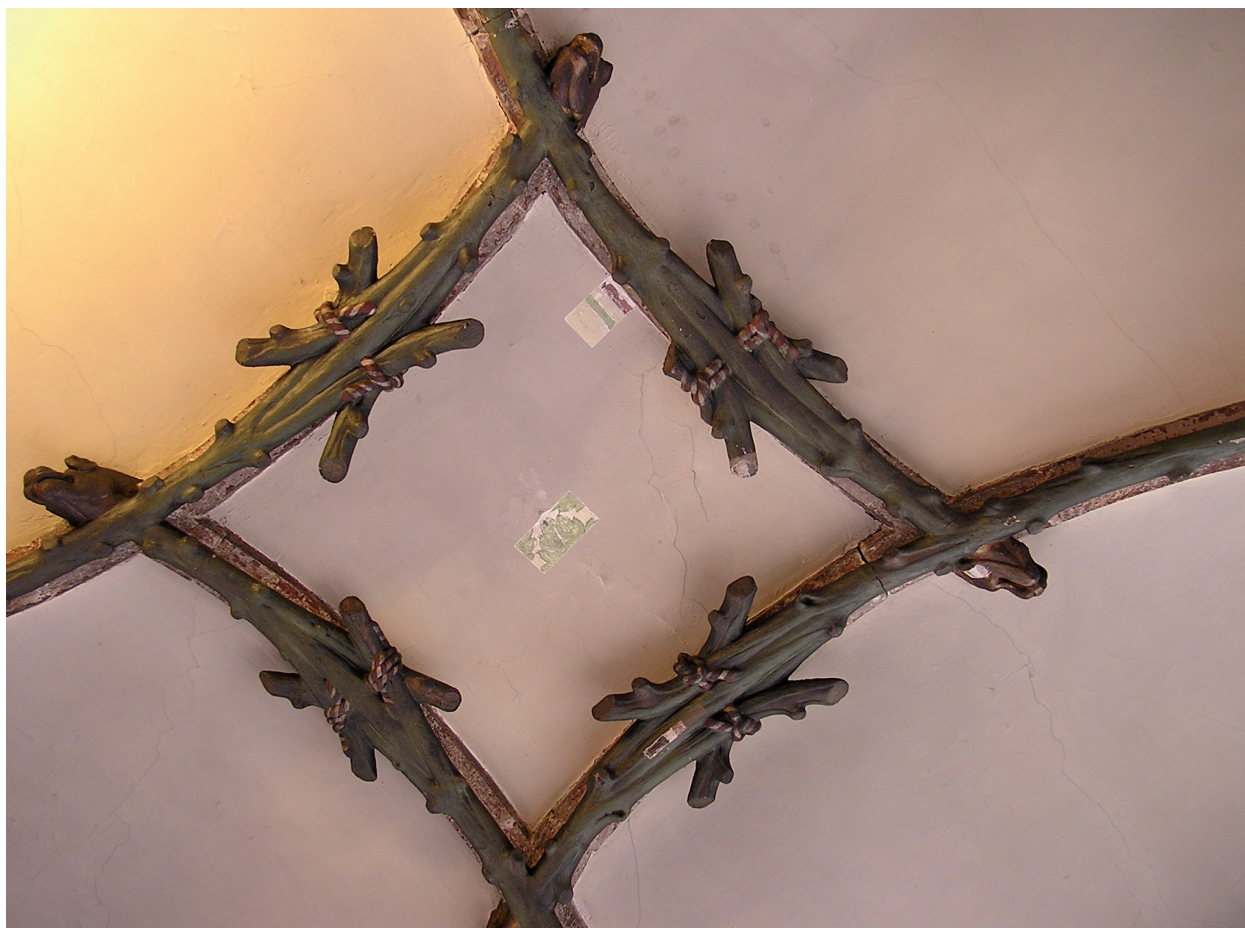
Obr. 4. Štrasburk, dům č. 10-11 na Place de la Cathédrale. Detail pozdně gotické klenby v přízemí s žebry ve formě větví svázaných provazem. Foto autor. – *Abb. 4. Straßburg, Haus Nr. 10-11 auf dem Place de la Cathédrale. Detail eines spätgotischen Gewölbes im Erdgeschoss mit Rippen in Form geschnürter Zweige. Foto Autor.*

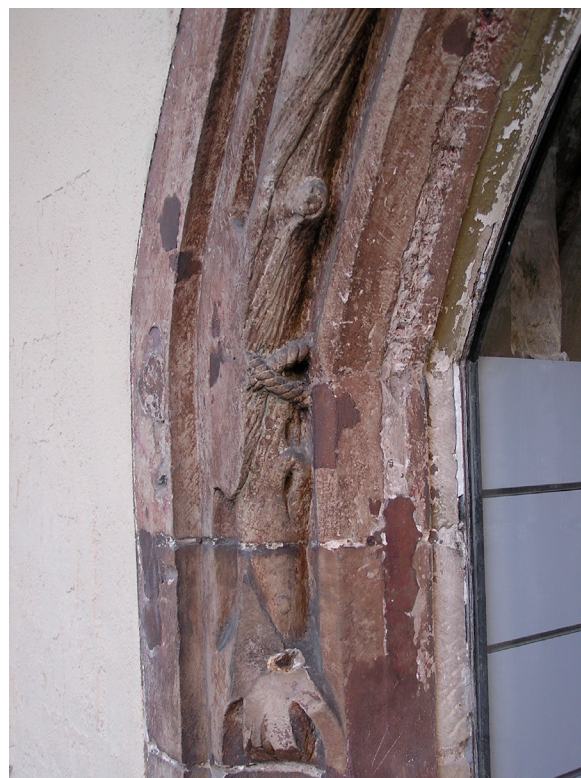
Obr. 5. Štrasburk, dům č. 10-11 na Place de la Cathédrale. Motiv svázaných větví v ostění výkladce. Foto autor. – Abb. 5. Straßburg, Haus Nr. 10-11 auf dem Place de la Cathédrale. Motiv geschnürter Zweige in der Gewände des Schaufensters. Foto Autor.

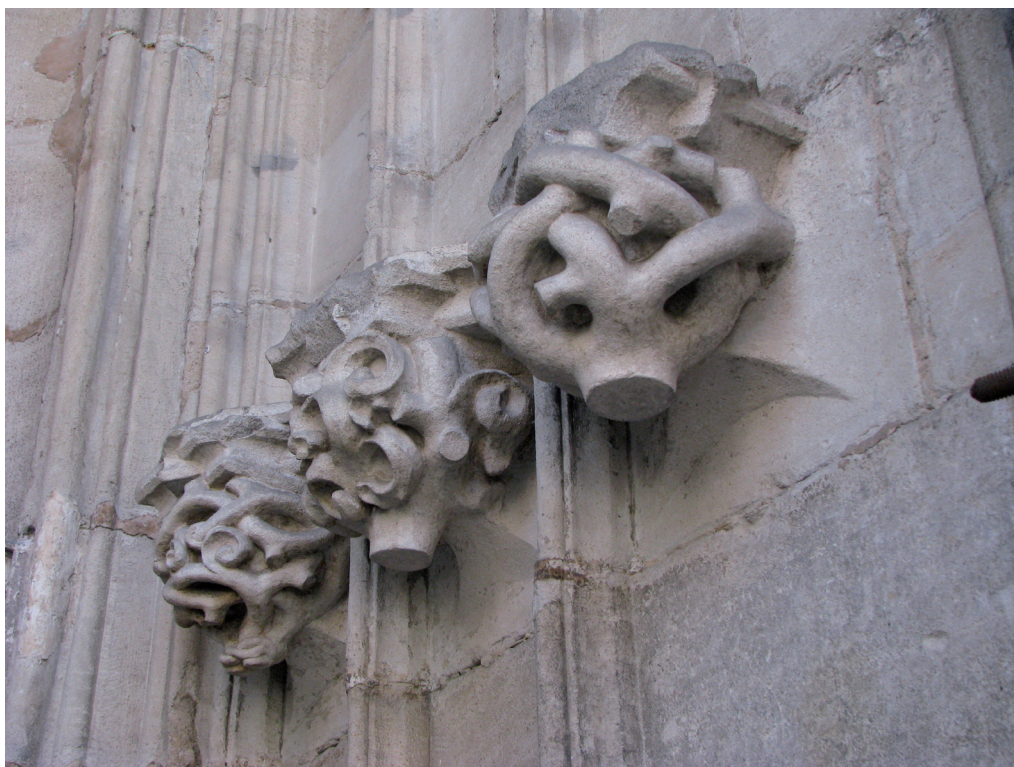
Obr. 6. Schwäbisch Gmünd, kostel sv. Kříže. Tři konzoly z iluzivních větví v jedné z portálových předsíní chrámu. Foto autor. – *Abb. 6. Schwäbisch Gmünd, Münster zum Heiligen Kreuz. Drei Konsolen aus Scheinzweigen in einer der Portalvorhallen des Münsters. Foto Autor.*

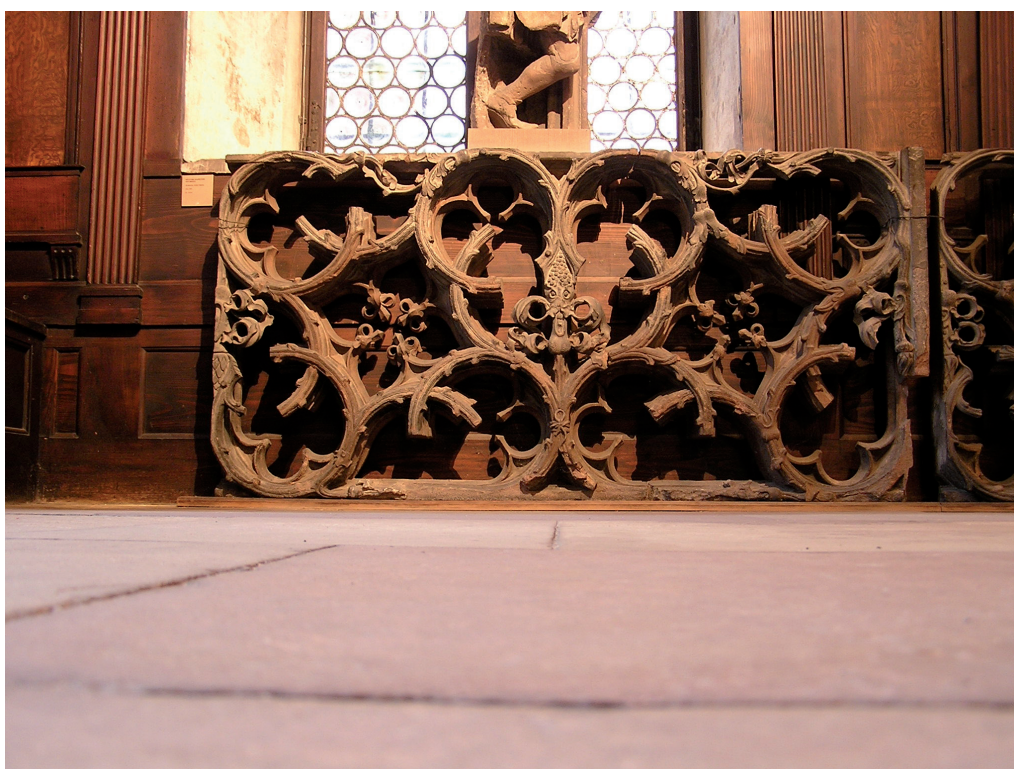
Obr. 7. Štrasburk, Musée de l'Oeuvre de Notre Dame. Originální díl zábradlí vnějšího ochozu štrasburského münsteru s kružbou ve formě sukovitých větví. Foto autor. – *Abb. 7. Straßburg, Musée de l'Oeuvre de Notre Dame. Originalteil des Geländers des äußeren Chorumgangs des Straßburger Münsters mit Maßwerk in Form knorriger Zweige. Foto Autor.*

Iluzivní, v kameni tesané větvoví se v závěru 15. stol. stalo motivem vysloveně módním. Řada příkladů byla již v literatuře uvedena (např. Kalina 2009, 34–37), další, byť spíše náhodně shromážděné příklady, dokládají jeho značnou oblibu a rozšíření. Většinou však šlo spíše o zapojení pouhých několika kusů do architektury rámuující vstup, náhrobek či desku se znakovým štítem. Také svázání prvků provazem, velmi realisticky napodobeným v kameni, nebylo nijak výjimečné. Zajímavé spojení větví a provazů ve výzdobě klenby a ostění velkých otvorů krámských výkladců nalezneme např. v přízemí domu 10–11 na Place de la Cathédrale ve Štrasburku (obr. 4, 5). Přestavba, která zřejmě spojila dva sousední domy, je datována do r. 1497 (Pottecher – Boura 2008, 66). Téměř důsledně z iluzivních větví byly „spleteny“ např. konzoly na boční stěně jedné z portálových předsíní münsteru ve Švábském Gmündu (obr. 6), z větví ohýbaných a překřížených do kružbových forem bylo vytvořeno na části vnějšího ochozu štrasburského münsteru prolamované zábradlí, do něhož jsou místy vloženy i obvyklé kružbové obloučky s nosy; originál je uložen v Musée de l’Oeuvre de Notre Dame (obr. 7).

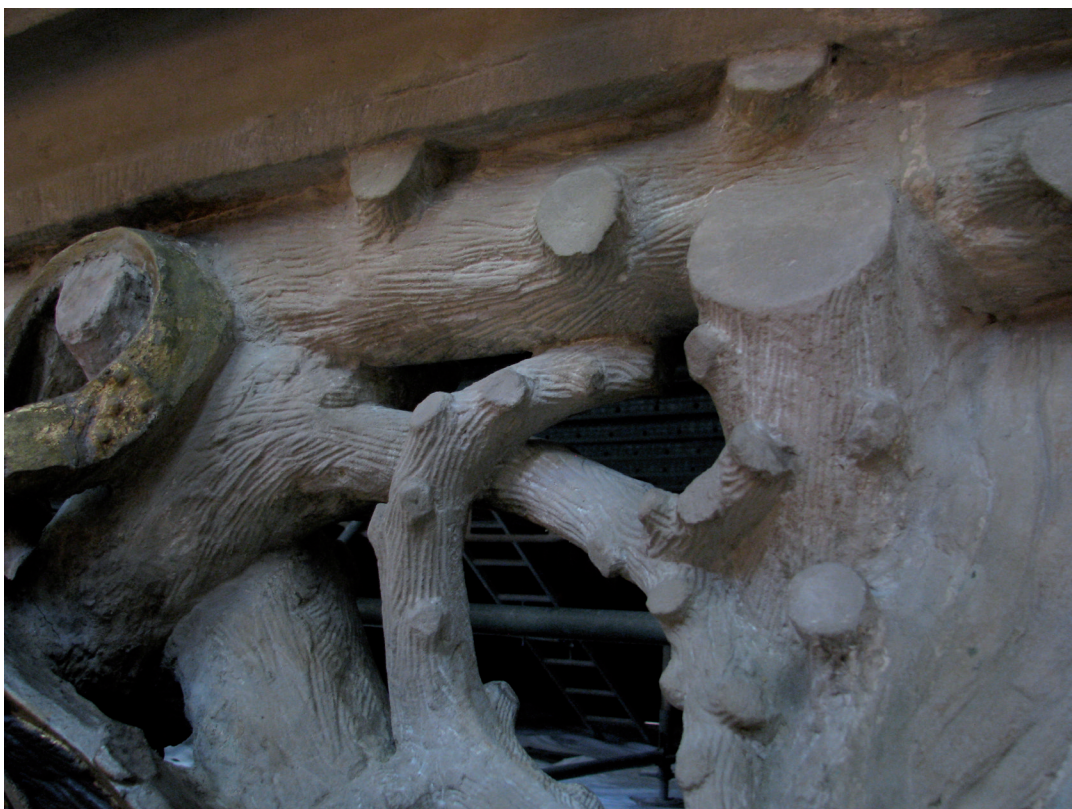
Obr. 10. Katedrála sv. Víta, královská oratoř. Detail kamenického opracování. Foto autor. – *Abb. 10.* Veitsdom, Königliches Oratorium. Detail der Steinmetzbearbeitung. Foto Autor.

Povrch iluzivních větví je opracován tak, aby vzbuzoval dojem kůry a početných výčnělků (suků). Některé části mají kůru velmi drsnou – struktura je tu naznačena zřejmě zubákem s ostrými špičatými zuby (obr. 10), jiné hrbolatou, ale s hladším povrchem. Podle stop opracování se na zhotovení dílů muselo podílet více kameníků. Bohužel značky byly na celém díle nalezeny jen dvě, přesněji řečeno dva exempláře značky téhož kameníka. V obou případech byly vytesány do „řezných“ ploch zakončujících větve (obr. 11). Lze předpokládat, že na podobných místech byly umístěny i značky ostatní. Celá řada takových zakončení však chybí v důsledku mechanických poškození, takže značky, které na nich případně byly, jsou nenávratně ztraceny. Jedinou na oratoři zjištěnou značku se zatím nepodařilo jinde na Pražském hradě objevit. Nelze tak určit, zda její držitel patřil spíše k huti Hanse (Hanuše) Spiesse nebo Benedikta Rieda; značka tak zatím nemůže přispět k nějakému posunu v řešení otázky autorství díla.

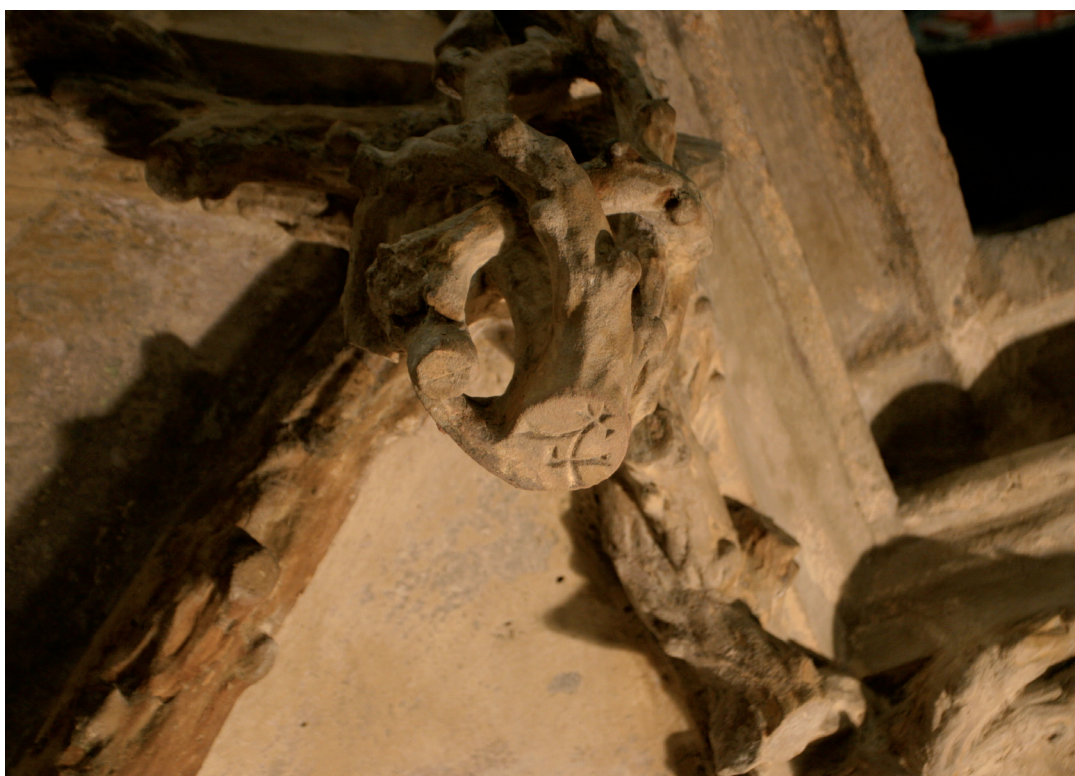
Obr. 11. Katedrála sv. Víta, královská oratoř. Kamenická značka. Foto autor. – *Abb. 11.* Veitsdom, Königliches Oratorium. Steinmetzzeichen. Foto Autor.

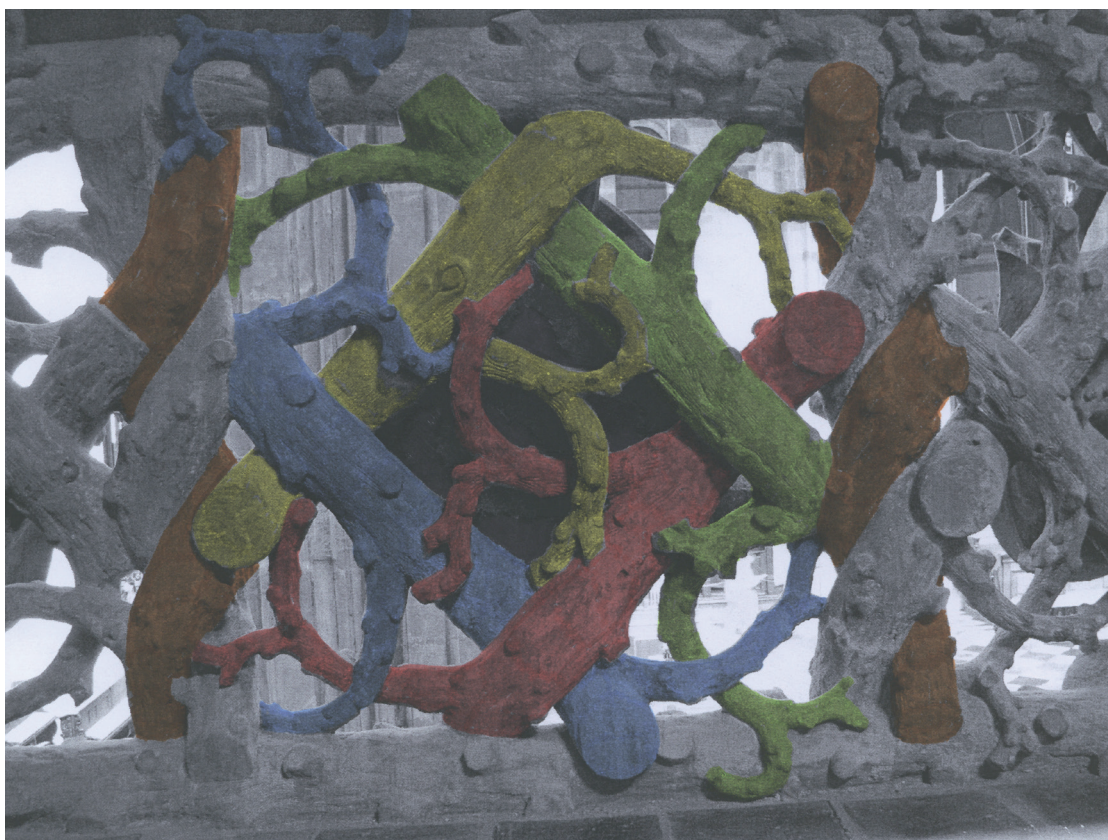
Obr. 12. Katedrála sv. Víta, královská oratoř. a) detail typického pole zábradlí (vytesáno z jednoho kusu pískovce), b) systém propletení větví. Foto autor. – *Abb. 12. Veitsdom, Königliches Oratorium. a) Detail eines typischen Geländerfelds (aus einem Stück Sandstein gehauen), b) Websystem der Zweige. Foto Autor.*

Prolamované zábradlí, resp. jeho originální polovina, je členěno tordovanými sloupky, z nichž každý má podobu dvou společně stáčených, doslova silně zkroucených kmínků. Mezi nimi jsou výplně tvořené vždy ze čtyř odříznutých silnějších větví s postranními výhony. Tyto prvky jsou vzájemně propleteny nebo svými konci podstrčeny pod sousední (obr. 12). Celý poprsník je složen z rozměrných dílů v podobě desek; spáry mezi nimi probíhají právě tordovanými sloupky. V každém z těchto dílů bylo z jednoho kusu pískovce vytesáno iluzivní větvoví i příslušné úseky horního profilu a spodního soklu (obr. 8).

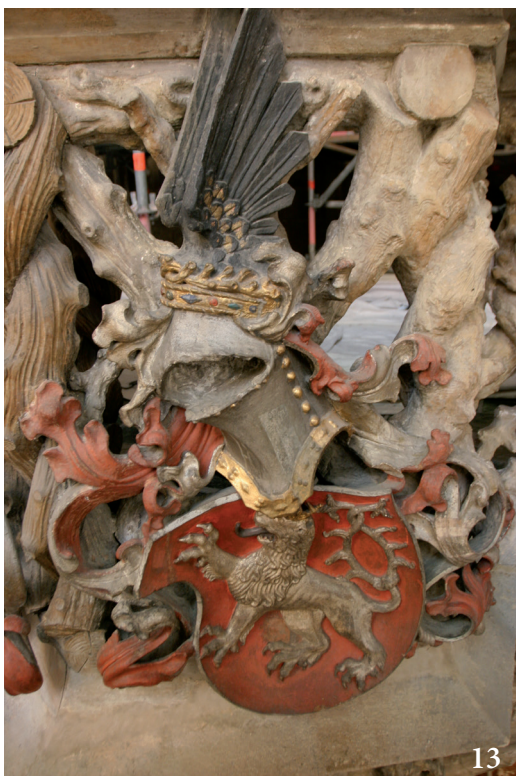
13

Obr. 13. Katedrála sv. Víta, královská oratoř. Znak Českého království na středním arkýřku v zábradlí, vlevo od něho část doplněná v 19. stol. ze dřeva. Foto autor. – Abb. 13. Veitsdom, Königliches Oratorium. Das Wappen des Böhmischen Königreichs am mittleren Erker im Geländer, links davon im 19. Jahrhundert aus Holz ergänzter Teil. Foto Autor.

Datování oratoře se odvozuje od znaku uherského království, který je spolu s českým znakem situován na zábradlí středového arkýřku. Ovšem právě východní polovina zábradlí, od osy tohoto polygonálního výstupku, tj. část se čtyřmi znaky včetně uherského je rekonstrukcí z r. 1877. Není zřejmé, kdo a podle čeho určil, jaké znaky a v jakém pořadí budou na obnovené polovině zábradlí použity. Jednoznačný byl jejich počet, který musel logicky odpovídat polovině originální. Žádný pramen, který by jednoznačně dokládal původní heraldickou výzdobu na zaniklé východní polovině popravníku, nebyl k dispozici. Jako podklad bylo možné využít např. řadu znakových štítů namalovaných pod zábradlím triforia (z počátku 17. stol.) nebo oratoři časově bližší výzdobu svorníků klenby malé audienční síně ve Starém královském paláci. Určité pochybnosti vyjádřil už P. Kalina: „Nelze ovšem vyloučit, že znaková řada mohla být upravena dodatečně“ (Kalina 2009, 112). Pořadí znaků na dochovaném originálním zábradlí odpovídá obvyklé hierarchii. S rostoucí vzdáleností od středního arkýřku klesá význam znaků; markrabství Moravské, vévodství lucemburské, knížectví
