Příspěvek k poznání topenišť Ludvíkova křídla Pražského hradu

Magdalena Biedermanová – Miroslava Cejpová

Contribution to Knowledge of Fireboxes of Louis' Wing in Prague Castle

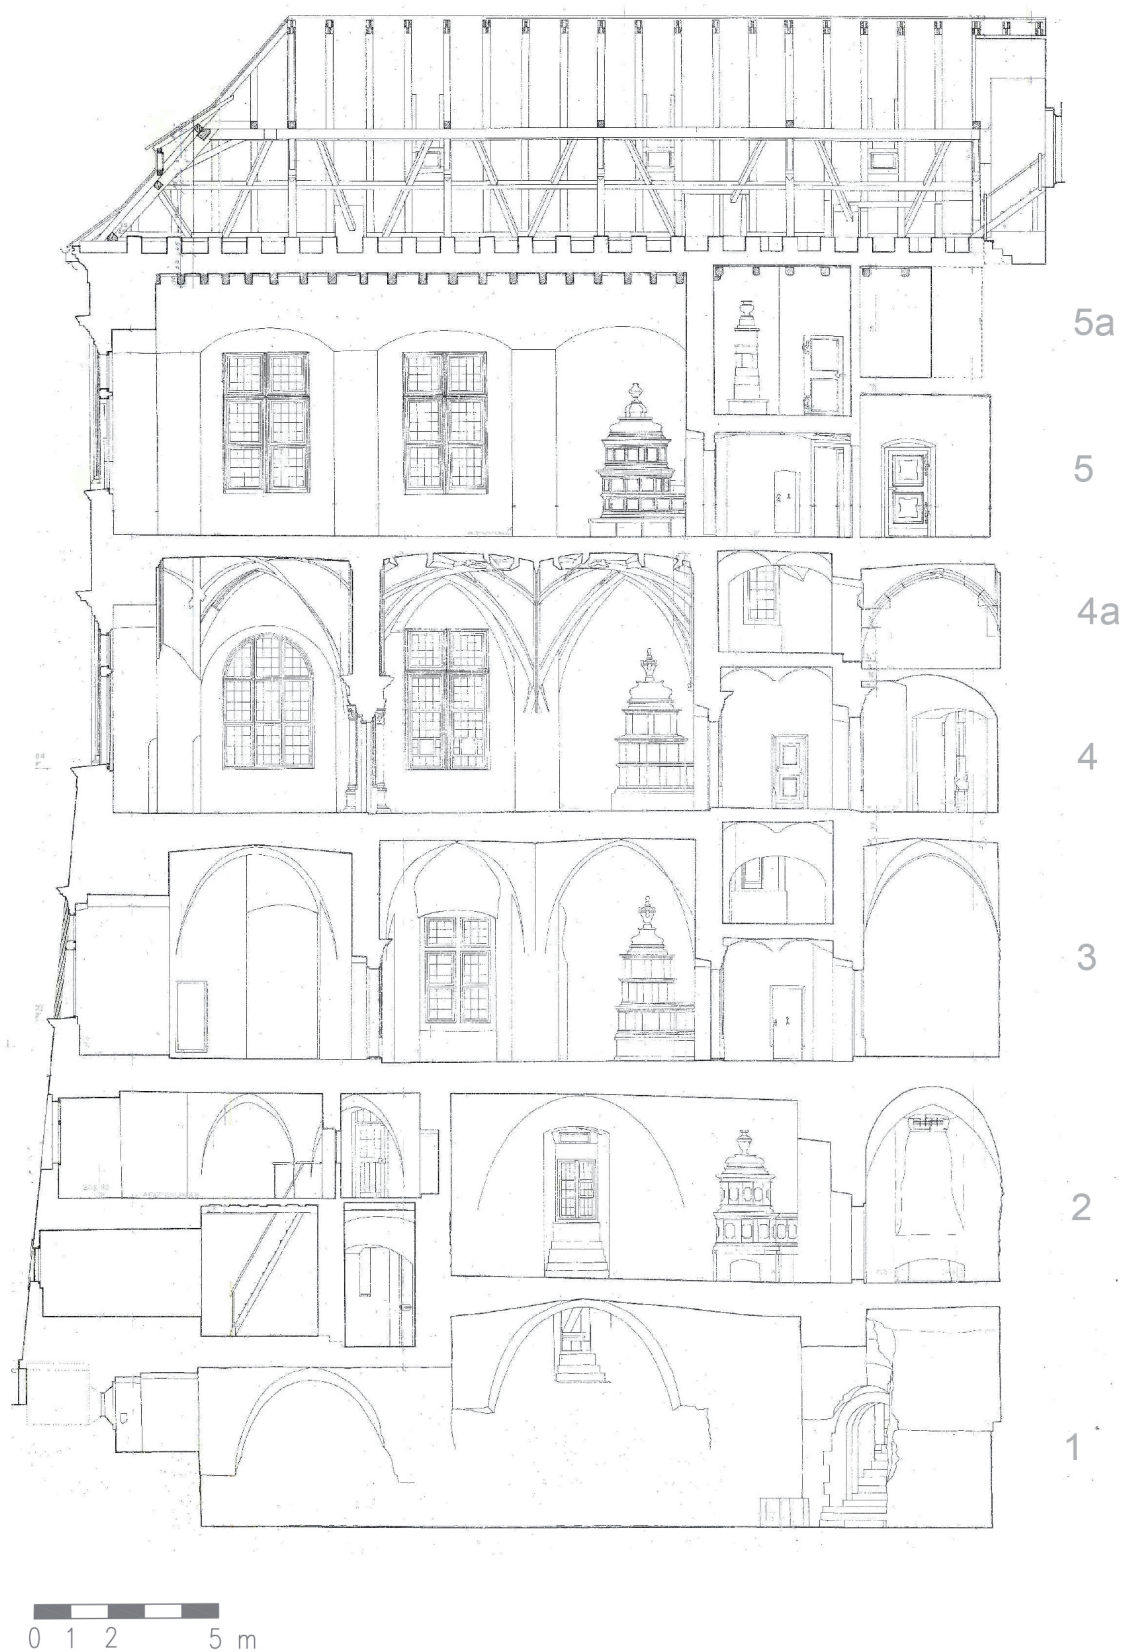
Obr. 2. Praha hrad. Celkový podélný řez Ludvíkovým křídlem s vyznačením podlažnosti. Převzato ze SÚRPMO zaměření 1977 výkres č. 16, řez B-B. – **Abb. 2.** Prager Burg. Gesamtschnitt durch den Ludwigsflügel mit Hervorhebung der Stockwerke. Übernommen aus der Vermessung des SÚRPMO (Staatliches Institut für die Rekonstruktion von Denkmalstädten und -objekten) 1977 Zeichnung Nr. 16, Schnitt B-B.

Ludvíkovo křídlo (obr. 2) bylo přistavěno k jižní straně západní části královského paláce. Jižní stranu paláce tvoří románská hradba, kterou v tomto úseku zpevňují pětiboké věžice. Pozůstatky a stopy jedné z nich jsou dochované i v prvním a druhém podlaží (Líbal – Muk 1988, 382, 387). Budova zaujala parkán, který nechal zřídit Karel IV. (Durdík 2002, 450), jeho J část podle nejnovějších výzkumů využila hranolovou, dovnitř otevřenou baštu, která byla součástí parkánové zdi (Chotěbor 2016, 133–134). Možnost, že v Ludvíkově křídle byla využita starší stavba, připustila M. Vilímková (1974, 15), uvědomovala si však, že potvrdit by to mohl jen hloubkový průzkum. Ten zatím proveden nebyl, důležité informace však přinesl archeologický výzkum v suterénu Ludvíkova křídla, který zde nezachytil parkánovou hradbu ani její negativ. P. Chotěbor (2016, 133–134) na základě těchto zjištění dokládá, že Ludvíkovo křídlo využilo hranolovou, dovnitř otevřenou baštu, která byla součástí parkánové zdi. I když kvůli mladším přízdívkám není možné zjistit baštu stavebněhistorickým průzkumem, předpokládá, že bašta je součástí spodní části křídla až po římsu, která je rozhraním mezi horní částí z tesaných pískovcových kvádrů a spodní částí zděnou spíše z lomového zdiva. Využití bašty tak podle něj významně ovlivnilo polohu křídla.

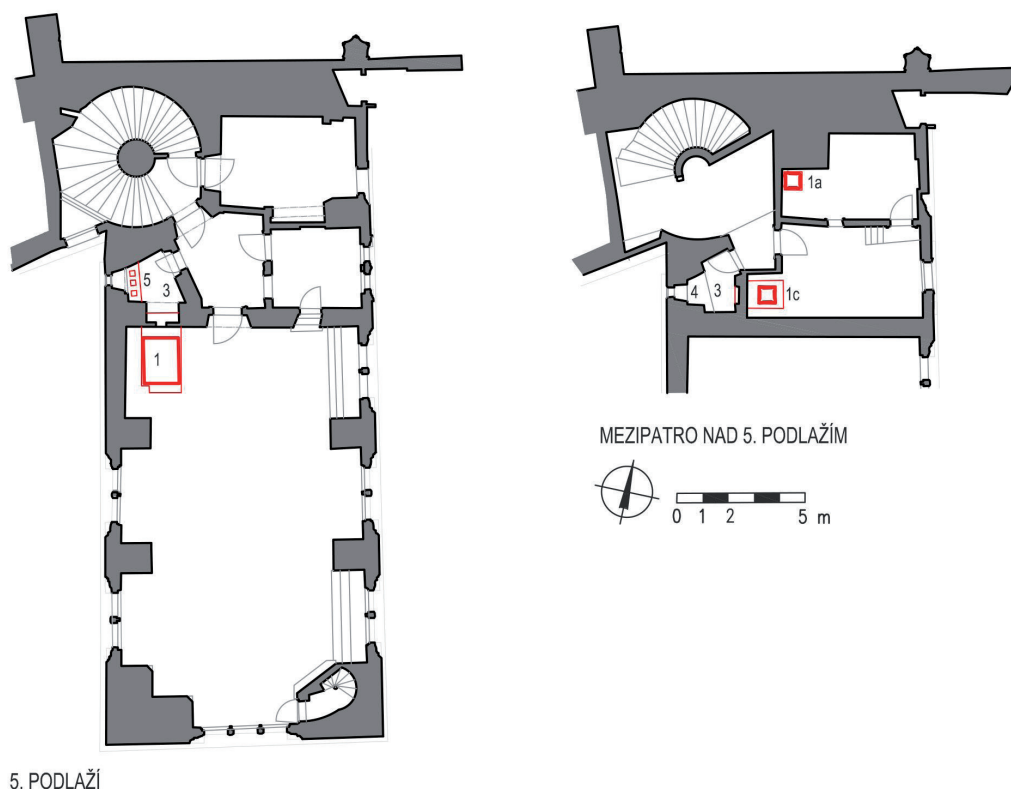
5. PODLAŽÍ

Obr. 4. Praha hrad. Půdorysy 5. podlaží a mezipatra nad 5. podlažím. 1 – kachlová kamna, 1a – kamna instalovaná až ve 20. století K. Fialou, na místě se původně kamna nenacházela, 1c – kamna instalovaná K. Fialou na místě původních kamen, 3 – prostor pro obsluhu kachlových kamen, 4 – výlevka ve formě kamenného žlabu (dle M. Vilímkové piscoir), 5 – přizdní kuchyňské topeniště pro dohřívání pokrmů. Na základě zaměření SÚRPMO 1977 kresba M. Biedermanová. – *Abb. 4. Prager Burg. Grundriss des 5. Stockwerks und des Zwischenstocks über dem 5. Stockwerk. 1 – Kachelofen, 1a – erst im 20. Jahrhundert durch K. Fiala installierter Ofen, ursprünglich stand an dieser Stelle kein Ofen, 1c – durch K. Fiala an der Stelle eines früheren Ofens installierter Ofen, 3 – Befeuungsraum für Kachelofen, 4 – Steinrinne als Ausguss (laut M. Vilímková ein Piscoir), 5 – an der Wand gelegene Küchenfeuerstätte zum Aufwärmen von Speisen. Auf Grundlage der Vermessung des SÚRPMO (Staatliches Institut für die Rekonstruktion von Denkmalstädten und -objekten) 1977 Zeichnung M. Biedermanová.*

Páté podlaží (obr. 4) bylo původně prostorově řešené obdobně jako podlaží čtvrté. Na severu se nacházela prostora stejně vysoká jako jižní sál, osvětlená velkým křížovým oknem, spojená se střední částí dnes zazděným průchodem. Střední část obsahovala na západě místnost určenou pro to, aby se z ní příkládalo do kamen v sousedním sále, a na východě dvouramenné schodiště. Na jižní straně byl vysoký sál, který je v písemných pramenech uváděn ještě v roce 1620 jako jídelna (Vilímková 1974, 64). Podlaží bylo plochostropé, s dřevěnými stropy. Pravděpodobně při úpravách po požáru 1541 bylo nad předsíní vloženo mezipatro a dvouramenné schodiště bylo zaslepeno. Nad jeho západní (hlavní) podestou je dnes průchozí prostor, ve východní části nad rameny a mezipodlažní podestou je místnost dveřníka říšské kanceláře přístupná po dvou schodech z průchozího prostoru. Východní část místnosti nad severním traktem byla při některé z pozdějších úprav zvýšena (Líbal – Muk 1988, 409–411).

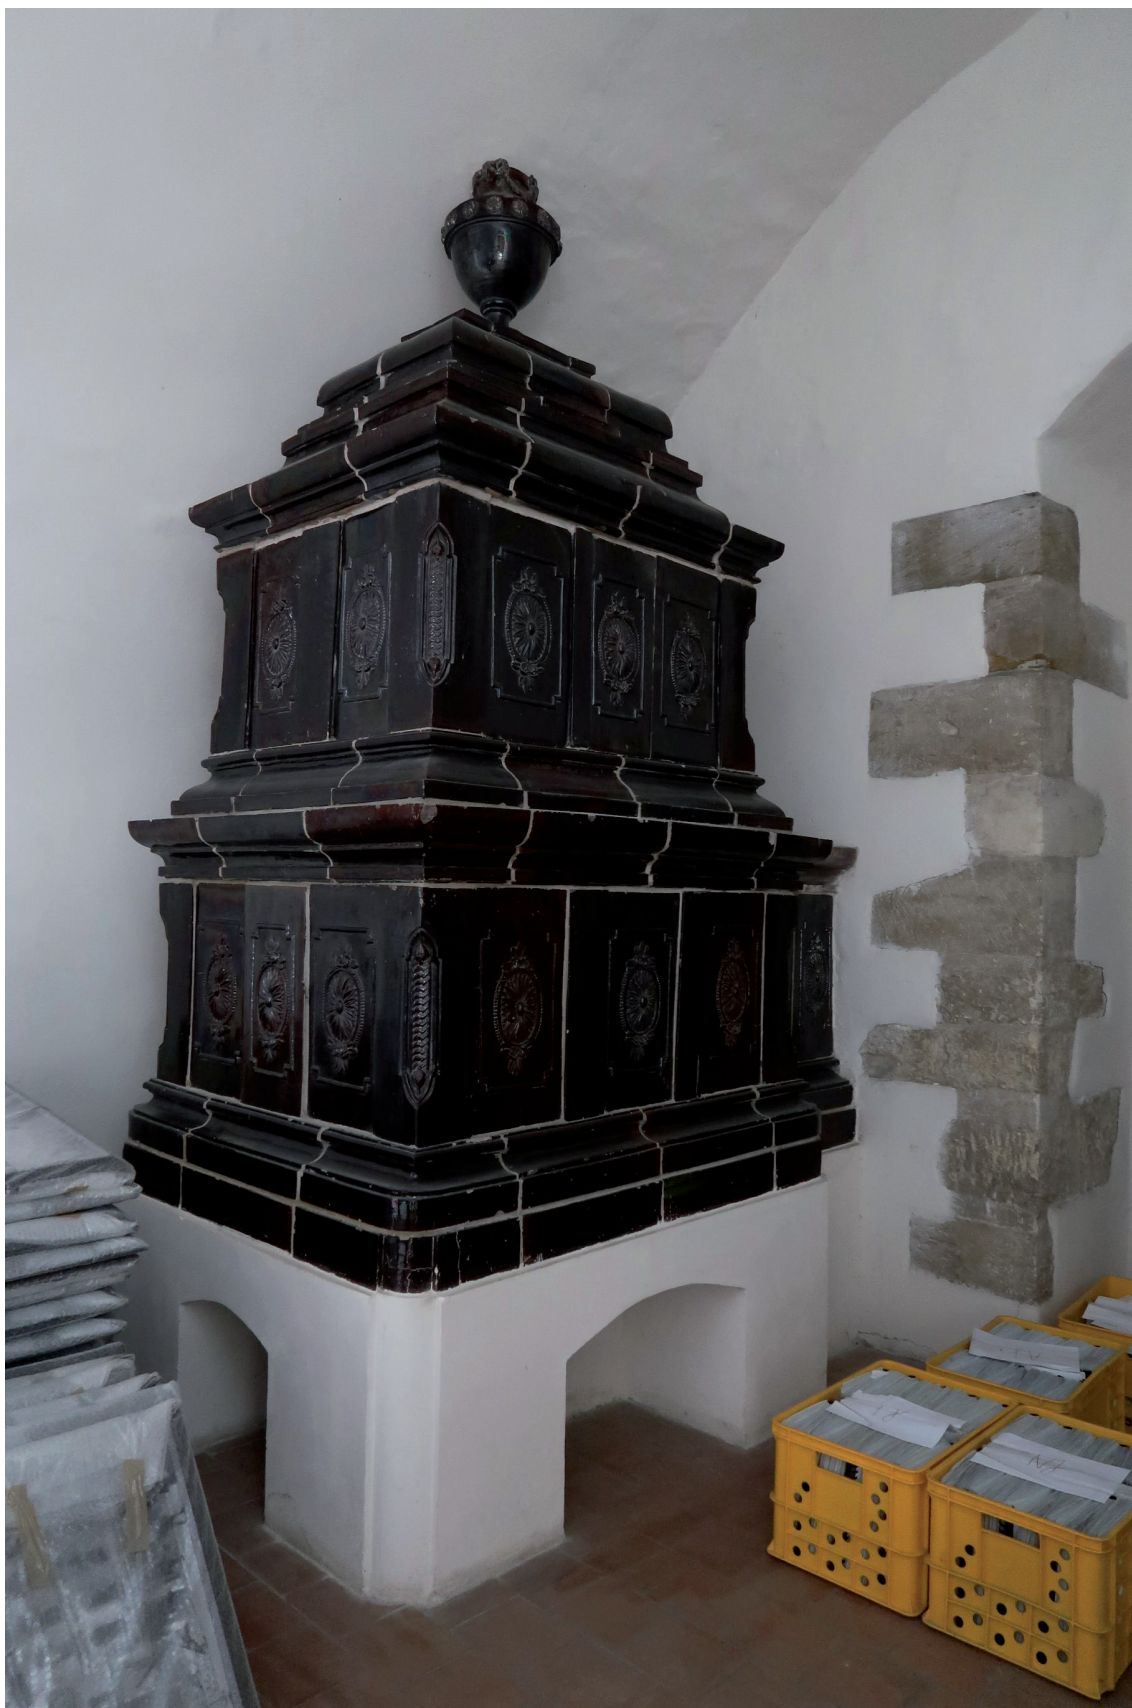
Obr. 5. Praha hrad. 2. podlaží, kachlová kamna. Foto M. Biedermanová. – Abb. 5. Prager Burg. 2. Stockwerk, Kachelofen. Foto M. Biedermanová.

Na severní prostoru navazuje hlavní místnost, zaklenutá nepatrně lomenou valenou klenbou s dvojicí styčných výsečí bez hřebínků. Ve východní stěně má na místě původního okna druhotný vstup s dveřmi (Líbal – Muk 1988, 386–388), v západní stěně byly druhotně prolomené dveře (po výstavbě tereziánského spojovacího křídla), které nechal K. Fiala změnit na okno, nad nímž umístil sklepní okénko dle okna v severní prostoře (Fiala 1931, 51). V severozápadní části stojí tmavě hnědá klasicistní kachlová kamna (Líbal – Muk 1988, 386–388) z konce 18. až 1. pol. 19. století (obr. 5).¹ Kamna stojí na zděné omítané podezdívce s výklenky na čelní i boční straně a jsou připojena ke zdi krčkem. Sokl uzavírá profilovaná římsa, na krčku provedená jako kopie ze štuky (?). Na soklu je umístěn užší nástavec a horní část kamen. Na vrcholu stojí váza na štíhlé noze. Vrchol vázy se dotýká klenby místnosti. Stranu krčku obrácenou k obvodové zdi tvoří plechová dvířka, kterými je možné nahlédnout dovnitř. Do tělesa kamen byl vložen panel elektrického vytápění,

prostor kolem panelu je vyplněný izolací. Na stěně, k níž jsou kamna přiložená, není příkládací otvor ani stopy po jeho zazdění. Stopy po existenci příkládacího otvoru nejsou ani v severní místnosti, odkud by byla kamna obsluhována. Na plánech Ludvíkova křídla zpracovaných SÚRPMO Praha v letech 1976–1977 ani na plánech historických, uložených v Archivu Pražského hradu, není zakreslen komín, který by bylo možné s těmito kamny spojit. Na již zmíněných historických plánech nejsou kamna evidovaná, a to ani na plánech, které zachycují a rozlišují jak kuchyňská topeniště, tak kachlová kamna a jejich příkládací otvory. Je zřejmé, že druhé podlaží nebylo vytápěné a kamna sem byla umístěna jen jako kulisa, bez možnosti připojení na komín. S největší pravděpodobností k tomu došlo při úpravách za první republiky. V materiálech hradního stavitele K. Fialy se dochovala zmínka o umístění dvojích kamen do mezipatra pátého podlaží, bohužel o stavbě těchto kamen se zatím nepodařilo najít žádné informace. Zřejmě se nejednalo o rekonstrukci kamen, nýbrž o sestavení tělesa, jehož velikost se stavebníci pokusili přizpůsobit prostoru, který byl k dispozici. Nepodařilo se to úplně vzhledem k tomu, že váza zasahuje do klenby. Zjištění rozsahu úprav kachlů a snad i rekonstrukci původního vzhledu kamen umožní pouze jejich rozebrání při restaurování spojené také s dohledáním totožných kachlů v depozitáři. Topné těleso bylo do kamen umístěno v 80. letech 20. století.

- ¹⁾ Kamna jsou označena inventárním číslem mobiliárního fondu HS 22672–1. Výška podezdívky: 65 cm, rozměry soklové části 148×173 cm, rozměry krčku: 100×50 cm. Sokl se skládá ze základové části tvořené dvěma řadami kachlů. Spodní vrstva je hladká, horní je profilovaná. Následuje řada složená z obdélných reliéfních kachlů doplněných úzkými neprofilovanými kachli. Nelze vyloučit, že úzké kachle vznikly záměrným rozříznutím nebo oříznutím kachle většího. Sokl uzavírá profilovaná římsa, na krčku provedená jako kopie ze štuku (?). Na soklu stojí užší nástavec složený z řady nízkých nezdobených profilovaných kachlů, na které je řada tvořená opět reliéfními a úzkými kachli. Nástavec uzavírá římsa, nad kterou je horní část kamen z bohatě profilovaných kachlů. Váza je v horní třetině zdobená proužkem s květy, na hrdle květinovými festony. Plastickou výzdobu reliéfních kachlů tvoří rozeta lemovaná věnečkem se stuhami nahoře a dole, to vše v rámečku s prolomenými rohy (anonym 2004, doplněno). Krček je sestavený z používaných, očazených kachlů, s použitím nových cihel, které jsou, stejně jako spojovací hmota, čisté. Horní část krčku tvoří heraklitová deska s jedním průrazem.

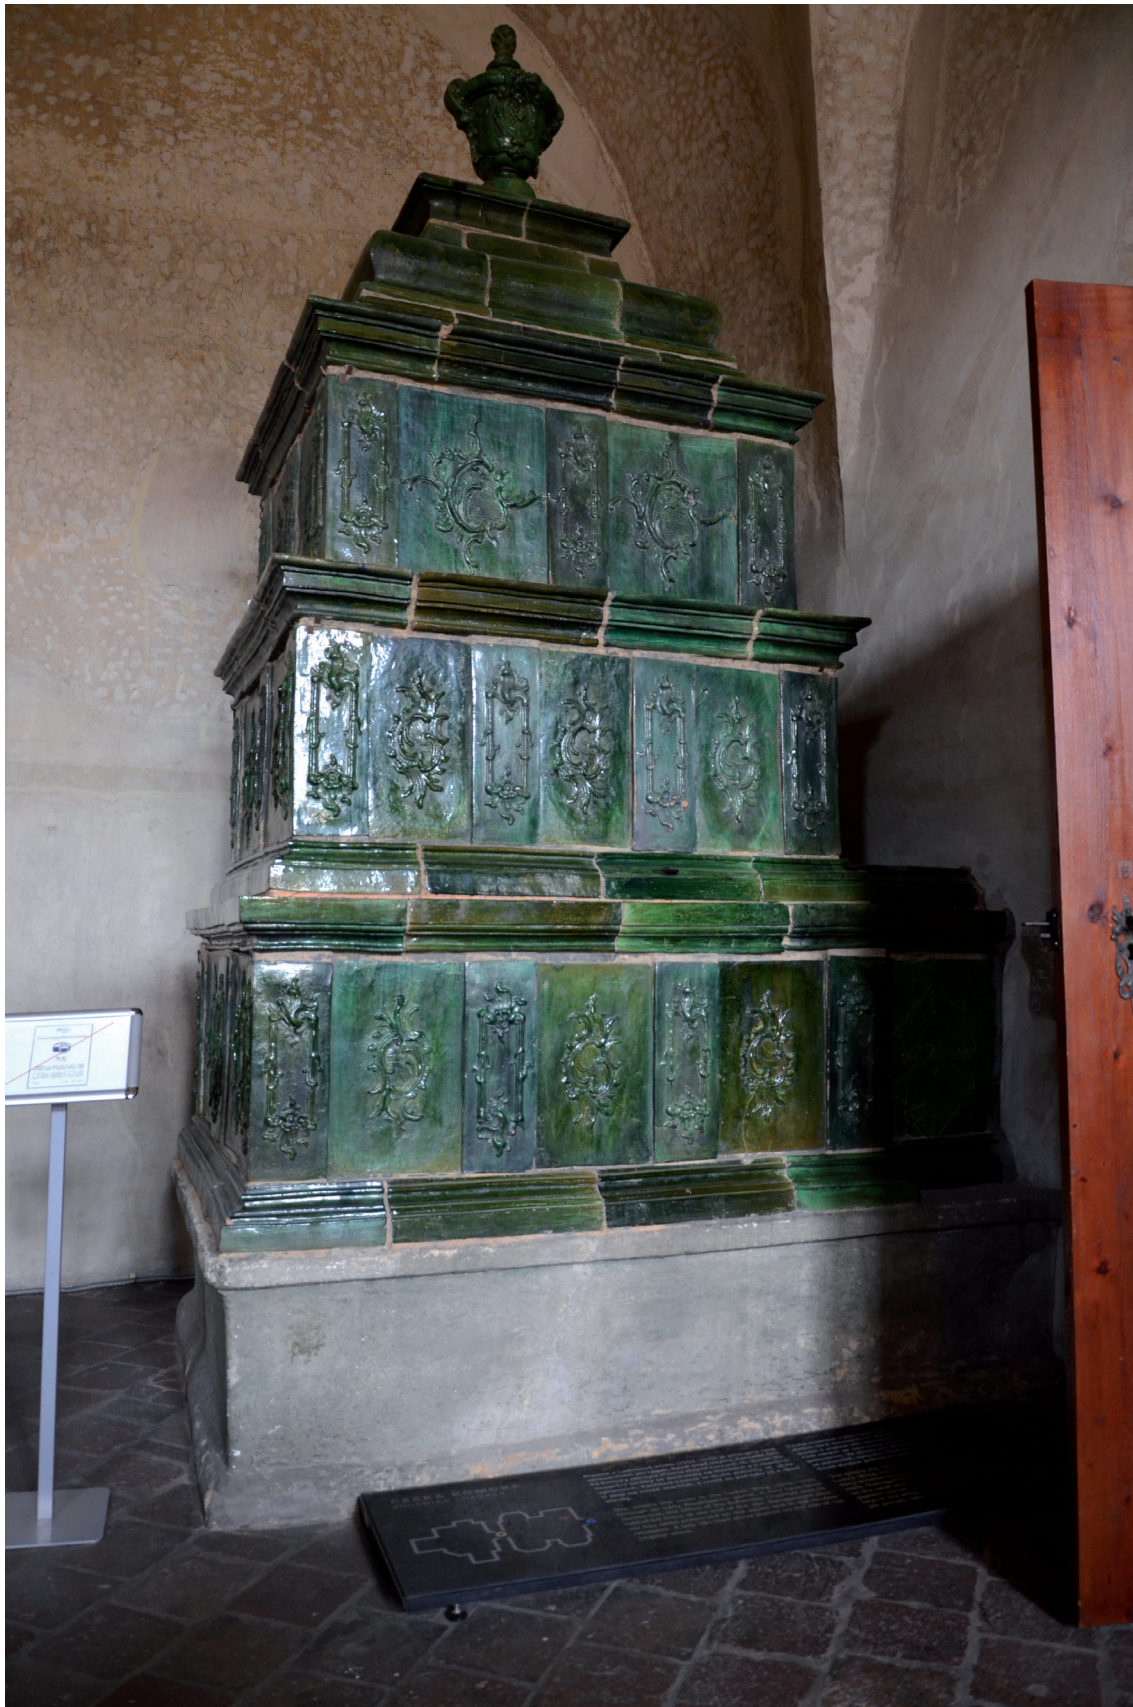
Obr. 6. Praha hrad. 3. podlaží, kachlová kamna. Foto M. Biedermanová. – **Abb. 6.** Prager Burg. 3. Stockwerk, Kachelofen. Foto M. Biedermanová.

Střední větší sál, přístupný raně renesančním portálem, je zaklenutý valenou, lehce lomenou klenbou s ostře lomenými styčnými výsečemi. Ve východní zdi jsou dvě okna, z nichž jižní bylo, po výstavbě spojovacího Tereziánského křídla, přeměněno na portál s předloženými schody. V západní zdi je okno v jihozápadní části, v severozápadním koutě jsou zelená rokoková kachlová kamna (Líbal – Muk 1988, 390–393). Kamna (obr. 6) stojí na zděné omítané podezdívce, která má sokl a římsu. Třístupňová rokoková hranolová kachlová kamna, ukončená vrcholovou částí s vázou, jsou k severní zdi připojena krčkem.⁵ První a druhý stupeň kamen stojí na nízké základně, všechny stupně jsou ukončené římsou. Střední část každého stupně tvoří velkoformátové vysoké reliéfní obdélné kachle. Na kamnech jsou použity 3 typy reliéfních velkoformátových kachlů, které jsou totožné s kachli na kamnech v sále ve třetím podlaží, 4. typ využitý pro spojovací krček je shodný s kachli na kamnech v sousedním sále písařů. Některé z kachlů byly při osazování do kamen pootočené o 180 stupňů. Jak již bylo uvedeno, váza je shodná s vázami kamen v sále písařů a ve třetím podlaží. Použití totožných kachlů i jejich rozmístění ukazuje na zásadní přestavbu kamen. Kamna dosud nebyla restaurována. V jejich interiéru se dochoval železný koš (obr. 7), který měl chránit kachle před poškozením během příkládání. Koš má tvar písmene U. Tvoří ho dva vodorovné pásy s otvory, kterými jsou protažené svislé tyče. Koš prochází jak vlastními kamny, tak spojovacím krčkem až ke zdi. Jeho vzdálenost od stěny kamen je tak větší než od stěny krčku. Svislé tyče jsou čtverhranné, v dolní části zašpičatělé, v horní kromě čtyř rozklepané, vzniklá plochá část je ohnutá dovnitř kamen.

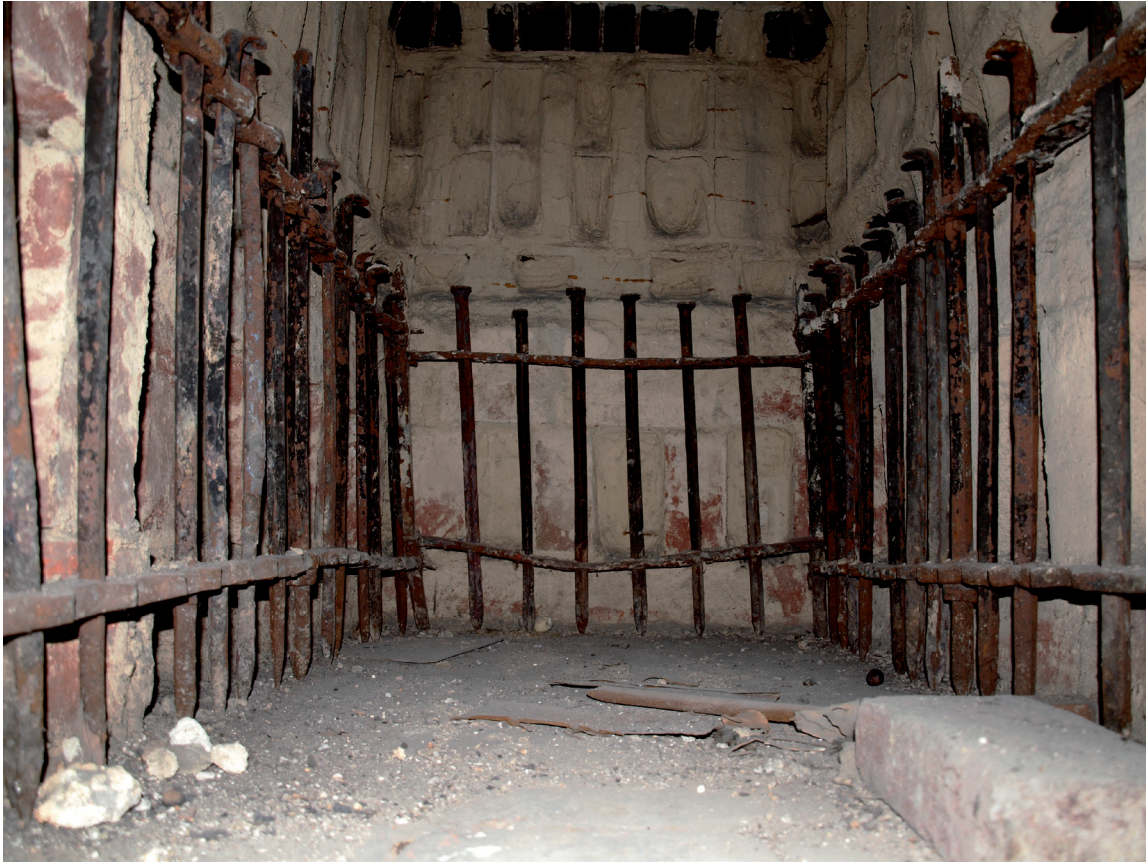
Obr. 7. Praha hrad. 3. podlaží, železný kovaný koš ve spodní části kachlových kamen chránící kachle před poškozením při přikládání. Foto M. Cejpová. – *Abb. 7. Prager Burg. 3. Stockwerk, geschmiedeter Eisenkorb im Unterteil des Kachelofens zum Schutz der Kacheln vor Beschädigung bei der Befeurung. Foto M. Cejpová.*

Tyče mají různou výšku, sahají zhruba do úrovně římsy mezi spodní a střední částí kamen. Na delších stranách koše (tj. na pravé a levé straně) mělo být kolem 15 tyčí, několik jich však chybí. Na zadní, kratší straně je 8 tyčí. V rozích koše jsou dvě vyšší neroztepané tyče o větším průměru než ostatní. Tyto tyče v sobě mají v dolní a horní části po dvou otvorech, do kterých jsou uchyceny vodorovné pásy, boční blíže krajům, zadní blíže středu tyčí. Zhruba uprostřed delších stran jsou další dvě tyče, jež jsou vyšší než ostatní, neroztepané a neohnuté. V jejich spodní části je zarážka, o kterou je opřen vodorovný pás, zřejmě proto, aby se zabránilo jeho prohnutí. Kachle v krčku a v prvním a druhém stupni kamen jsou natřené světle okrovou hmotou, pravděpodobně kamnářskou hlinou, bez analýzy nelze vyloučit ani sádro. Za košem, tj. v úrovni krčku a prvního stupně kamen, jsou vloženy 3 řady cihel, dolní a horní řada je souvislá, z cihel na šířku, střední tvoří cihly postavené ob jednu na výšku. Cihly měly zřejmě vyztuzit spodní díl kamen. Kachle horního stupně jsou uvnitř černé, očazené, jejich spoje a některé vnitřní části jsou vyplněné již zmíněnou světlou a neznečištěnou hmotou. Rohy této části jsou rozepřeny úhlopříčně umístěnými, zřejmě dřevěnými trámky. Horní uzavření krčku je z bobrovek, které leží 2 na železných, druhotně využitých pásech vnitřního koše. Ze stavu kamen je možné usuzovat na dvě zásadní opravy – první, při níž byla kamna rozebrána a znovu sestavená s určitou odchylkou od původního stavu, a druhou, při které byla vložena cihlová vyzdívka a zřejmě dřevěné trámky a bylo provedeno nové omazání kachlů a jejich spojů. Druhá oprava byla provedena v době, kdy už kamna fungovala jen jako kulisa, ve které se netopilo. Nabízí se datovat tuto druhou úpravu do 20. a 30. let 20. století, K. Fiala ji však v přehledu prací provedených v Ludvíkově křídle nezmiňuje.

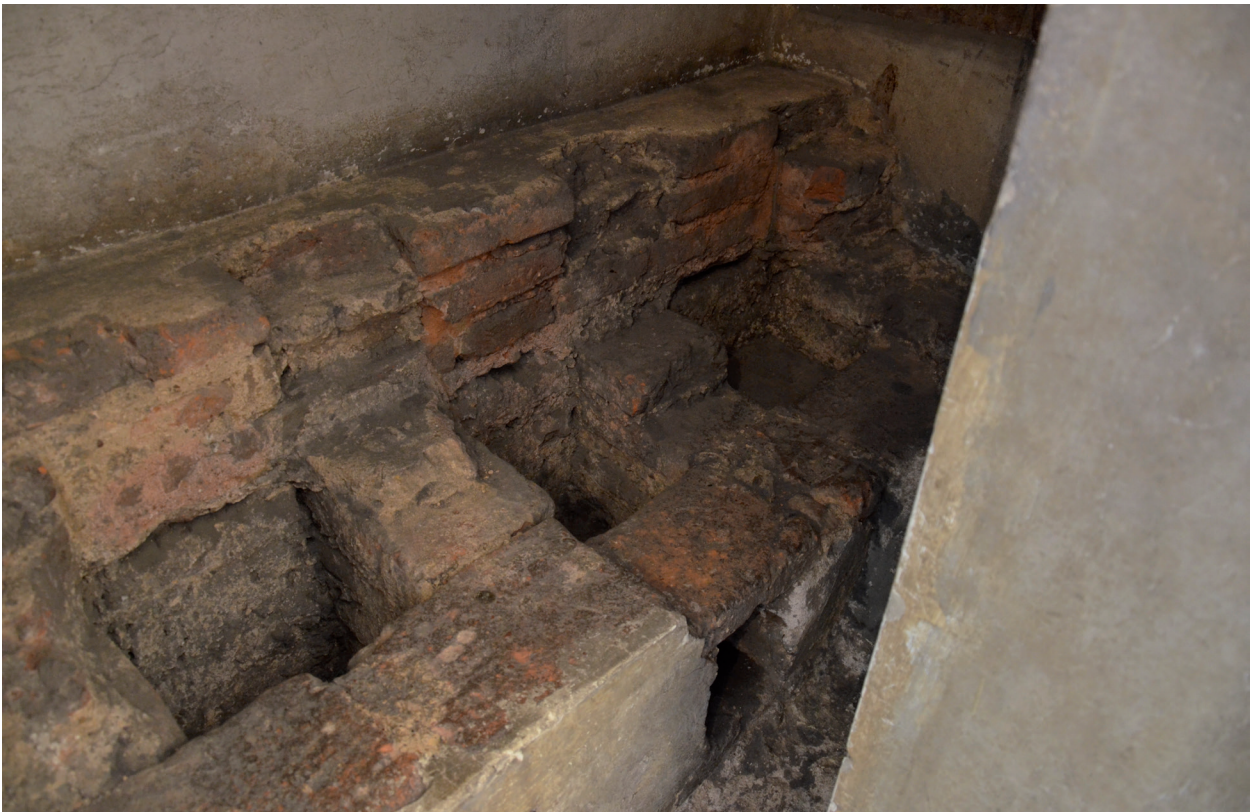
Obr. 8. Praha hrad. Topeniště v nise za Vladislavským sálem. Foto M. Biedermanová. – **Abb. 8.** Prager Burg. Feuerstätte in einer Nische hinter dem Vladislavsaal. Foto M. Biedermanová.

Ze západní strany krbu je dnes pod klenbou viditelná jedna odsekaná konzola, další dvě (spodní celá, horní zčásti) se nacházejí ve východní stěně niky, která krb nahradila. Konzoly jsou ve výši 180 cm nad podlahou, což zhruba odpovídá krbu ve Vladislavském sále. Šíře krbu byla 194 cm, to je o 86 cm méně než v sále. Zadní stěna krbu ve Vladislavském sále ustupuje o 26,5 cm vůči zdi, dá se tedy předpokládat, že užší krb mohl být i mělčí. Místo krbu zaujala nika o rozměrech 60×138 cm zaklenutá segmentovou klenbou. Vzhledem k hloubce niky je zřejmé, že pro její vložení musel být výklenek krbu v zadní části prohloubený. Nika, užší než krb, byla přiložená k východní straně krbu, kde ve své stěně využila obě konzoly. Na západě byl zbytek krbu v délce 56 cm zazděný; zazdívka tvoří část západní stěny výklenku, která je celá omítnutá, takže její materiál neznáme. Zadní a východní stěna niky pod pískovci jsou z cihelného zdiva, které s největší pravděpodobností tvoří plentu vybouraného kamenného zdiva. Velikost cihel se shoduje s velikostí cihel v krbu v sále, takže nelze vyloučit jejich druhotné použití. Výklenek byl zřejmě celý omítaný, staré kletované omítky s několika nátěry se dochovaly jen ve spodní části, kde je chránilo dodatečně vložené topeniště. Dnes jsou omítky ve střední části doplněné omítkami z doby první republiky, horní část je režná s novým spárováním. Několik vrstev nátěrů, které jsou na původních omítkách, dokládá, že mezi zřízením niky a vložением topeniště uplynul nějaký čas (Líbal – Muk 1988, 399–401, doplněno). Topeniště (obr. 8) se jen v detailech liší od topeniště v příkladacích místnosti v pátém podlaží. Výška topeniště nad dlažbou místnosti, která dle K. Fialy (1931, 21) pochází z doby tereziánské přestavby hradu, je 60 cm. Topeniště (obr. 9) se dochovalo celé pouze v zadní části, jeho přední část byla ubouraná. Obsahuje 3 symetricky umístěné svislé topné šachty, které měly ve spodní části manipulační otvory vyústěné na čelní straně. Topeniště je vyzděné z cihel⁶ na vápennou maltu, která obsahuje drobné šedohnědé až okrové valounky až do 1 cm. Síla vodorovných spár je 1,5–3 cm, svislých 1–2 cm. Povrch, čelní stěna i šachty topeniště byly omítané. Omítka na povrchu a v šachtách je silná 0,5–0,7 cm, i přes znečištění prachem viditelně propálená do světlých odstínů červené barvy. V zadní části topeniště se na čelní straně dochoval zbytek okrovošedé omítky, je

však částečně překrytý novodobou bělavou omítkou. Přední část čelní strany byla nově omítnuta při opravách ve 20. a 30. letech 20. století. Vedle vzhledu omítky a návaznosti na stěnu vlevo od topeniště to dokládá i její přesah na přední, částečně odbouranou stěnu topeniště. Rozměry topeniště byly dané velikostí niky, šíří cihel a požadovanou velikostí topných šachet. Velikost topných šachet je 24×24 cm, 23×23 cm a 24×26 cm, což lze srovnat s rozměry šachet v topeništi v pátém podlaží, které jsou o málo menší (20×23 cm, 21×21 cm, 22×22 cm). Rohy topeniště i obvodové stěny s přepážkami jsou provázané, přepážky jen v některých řadách. Hloubka šachet je 52 cm, tj. 9 cm nad dlažbou místnosti. Na dno šachet ústí manipulační otvory. Dochovaly se u levé a střední šachty. Jejich výšku 18 cm určila výše 2 řad zdiva; poloha vůči šachtě a šíře 15 cm byly přizpůsobeny průběhu běhounů, proto nesměřují přesně na střed šachty. Přední část topeniště je ubouraná, což umožnilo zjistit jeho vnitřní konstrukci. Nad manipulačními otvory byly 2 řady cihel. Na nich byla nanesená silná vrstva malty (až 7 cm), v níž se dochovaly otisky kruhových útvarů, dle analogií železných roštů. Nad nimi se nacházely další 3 řady cihel překryté povrchovou maltovou vrstvou. V úplnosti se zachovala pouze zadní stěna topeniště, která dosahovala výše 22 cm nad rošty. Nejlépe jsou zachované stopy po roštu u levého topného kanálu. Dochovala se dutina v zadní stěně topeniště a otisk pravého a levého okraje, takže je možné určit průměr roštu, který byl zhruba 28 cm. Rošt neležel přesně na středu šachty. U střední šachty se dochoval otisk vlevo (3,5 cm) a dutina vzadu (2 cm), u pravého kanálu je stopa roštu rozpoznatelná vpravo (3 cm) a v dutině vzadu (3 cm). Podle způsobu ubourání topeniště se zdá, že se jednalo o záměrnou destrukci, jejímž cílem bylo vyjmutí železných roštů. Jak bude uvedeno dále, odkouření do komína pro toto topeniště nebylo třeba. Nika s topeništěm byla po ukončení jeho fungování zazděna, k pilíři okna byla připojena příčka, která půdorysně koresponduje s blokem zdiva, jenž byl připojen k jižnímu pilíři

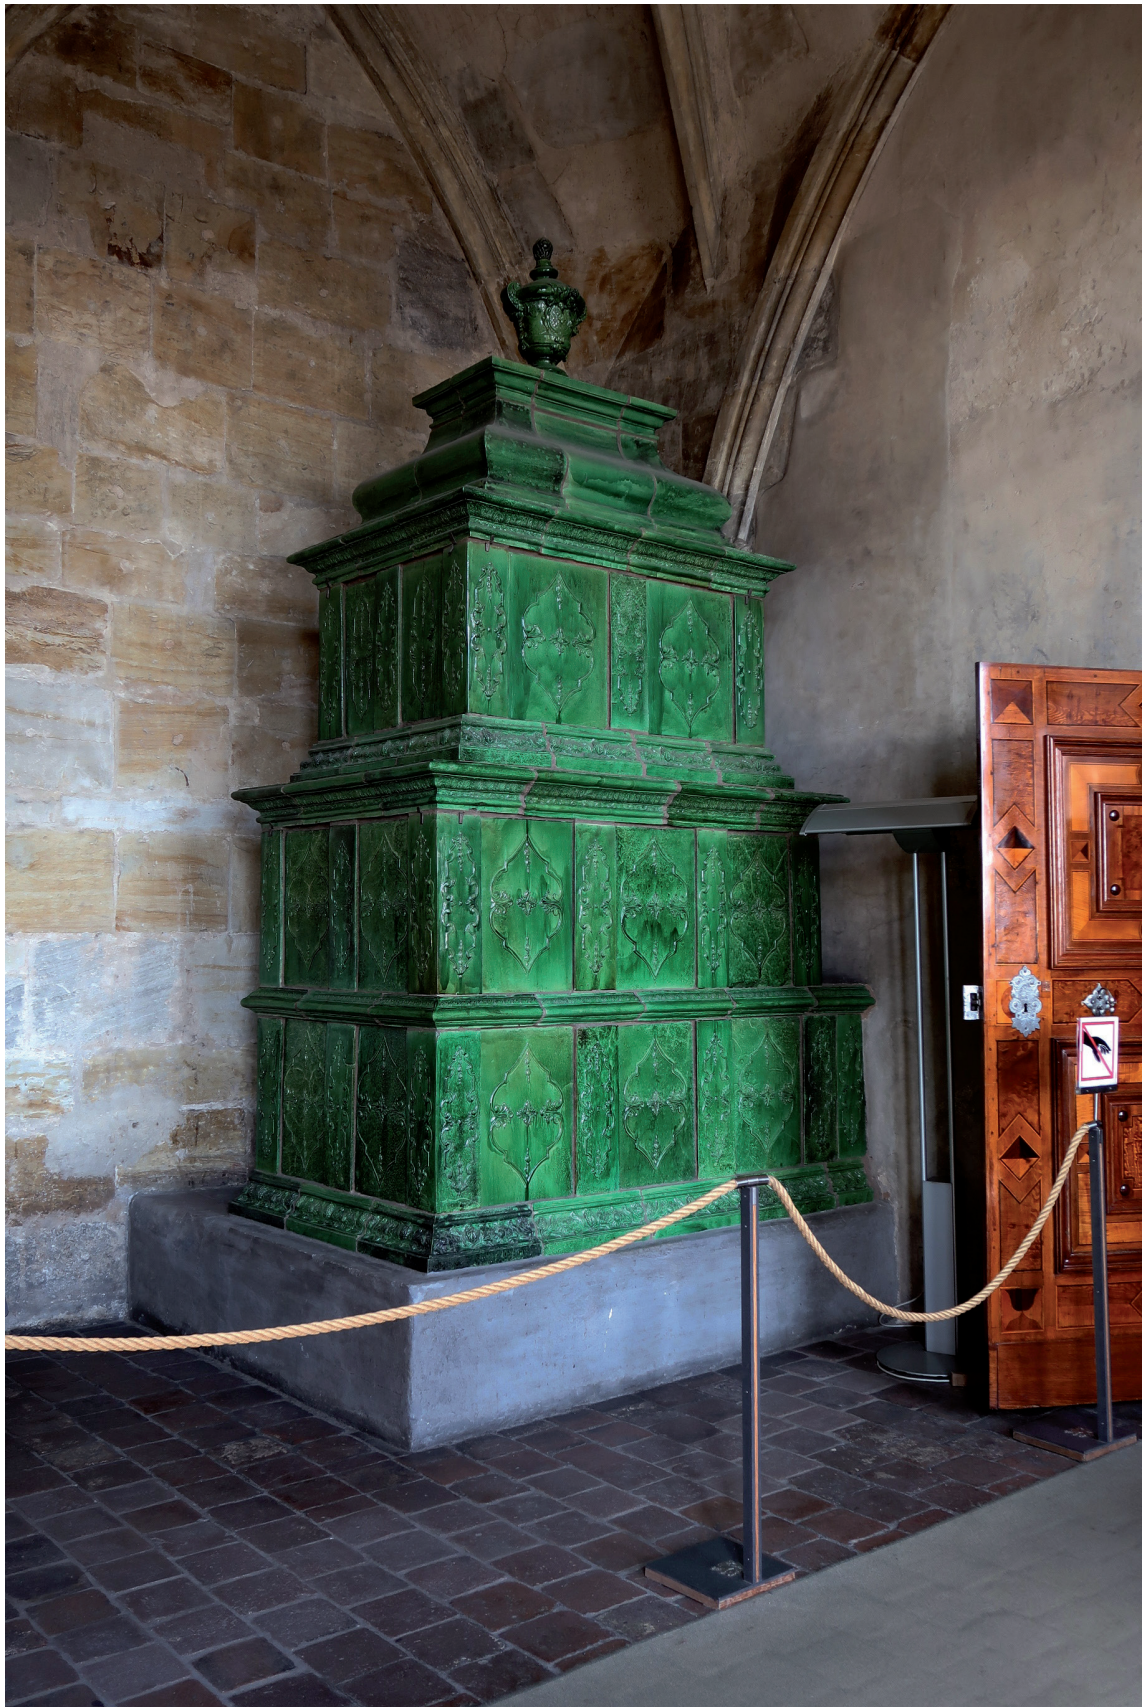
Obr. 10. Praha hrad. 4. podlaží, kachlová kamna v sále písařů. Foto M. Biedermanová. – Abb. 10. Prager Burg. 4. Stockwerk, Kachelofen im Skriptorium. Foto M. Biedermanová.

V severozápadním rohu sálu jsou barokní hranolová kachlová kamna z 1. poloviny 18. století, (Martinová 1970). Stojí na zděné omítané podezdívce, která dosahuje až ke zdem sálu. Kamna (obr. 10) mají dvojdílný sokl, nástavec a vrcholovou část ukončenou vázou. Spodní část soklu stojí na nízké základně, nad níž je řada velkoformátových kachlů, ukončená nízkou římsou. Tato část sahá až ke zdi místnosti, kde je otvorem pro přikládání a nad ním umístěným otvorem pro odvod kouře propojená s topnou komorou a vytváří tam jakýsi krček, jehož záklop tvoří tašky bobrovky položené na železné pásovině. Nad touto částí je horní část soklu tvořená řadou velkoformátových kachlů zakončených římsou, která již ke zdi nedosahuje. Následuje užší nástavcová část tvořená řadou nízkých kachlů totožných s kachli v základně, řadou velkoformátových kachlů a římsou, nad

níž je vrcholová část a váza. Pod střední a horní římsou byly kachle stažené železnými, na konci rozkovanými plochými pruty, které sloužily ke zpevnění.⁸ Kamna byla v 80. letech 20. století elektrifikována, uvnitř kamen je konstrukce ze šamotových cihel s topnými tělesy. V rozsahu spodní části soklu je v kamnech vnitřní železný koš, jehož úkolem bylo chránit kachle před nárazy polen během příkládání. Jeho konstrukce byla stejná jako u kamen ve 3. podlaží, byl však více poškozený. Kachle byly zčásti nebo až po úroveň vnitřních ztužovacích žeber vyplněné jílem s ostřivem, zřejmě v souvislosti s elektrifikací byly spodní řady kachlů přes jílový výmaz přetřené kamnářskou maltou. Je zřejmé, že kamna byla v minulosti rozebrána a nově sestavená, jejich vzhled byl při této opravě změněn. Dokládá to řada zjištění, např. nedodržení polohy kamen podle kamnářských značek, na zadní straně kamen užití kachlů se stejnou velikostí, ale s rozdílným dekorem, užití zlomků kachlů (totožných s těmi, z nichž jsou kamna postavená) ve vnitřních výplních (Antony Čekalová 2012, 2, 5). Pro rozebrání a určité přeřešení kamen svědčí i to, že váza, která je zakončuje, je až rokoková a je shodná s vázami kamen v místnosti místodržících ve čtvrtém podlaží a ve velkém sále ve třetím podlaží. Kolikrát byla kamna rozebrána a opravovaná, nevíme; částečné rozebrání a přestavění kvůli tomu, že kachle byly ve spárách velmi uvolněné, nechal provést hradní stavitel K. Fiala (1931, 31).

- ⁸⁾ Kamna jsou označena inventárním číslem mobiliárního fondu HS 22892–01, rozměry podezdívky: 222×207 cm, výška 43 cm, výška kamen: jejich výška je 408 cm, půdorysný rozměr ve spodní části: 118×178 cm.

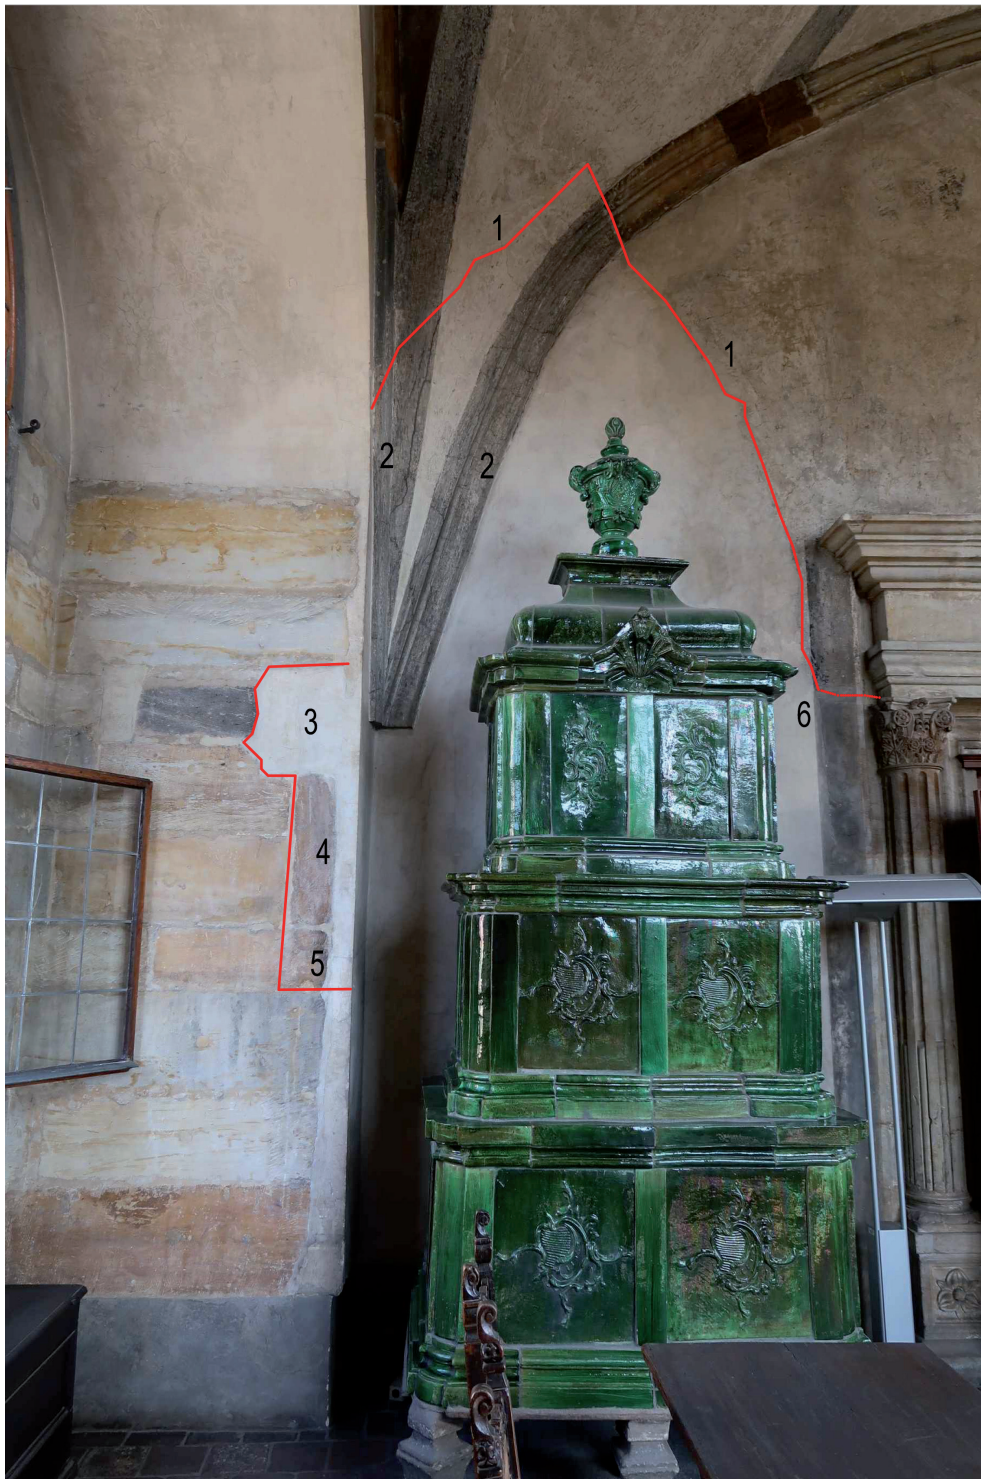
Obr. 11. Praha hrad. Otisk krbu na zdi ve čtvrtém podlaží v sále místodržících. 1 – rozhraní opravované omítkové plochy, 2 – klenební žebra doplněna ve štuku a malbě, 3 – předpokládaná pozice krbové římsy, 4 – svislý kvádr v okenním ostění, část druhotně odtesané konzoly krbu, 5 – kvádr v okenním ostění bez vazby část druhotně odtesané konzoly krbu, 6 – předpokládaná pozice krbové římsy – není jasné řešení detailu u bohatě zdobeného portálu. Foto a kresba M. Biedermanová.
 – *Abb. 11.* Prager Burg. Abdruck eines Kamins in der Wand des vierten Stockwerks im Statthaltersaal. 1 – Umriss der reparierten Putzfläche, 2 – in Stuck und Malerei ergänzte Gewölberippen, 3 – mutmaßliche Position des Kaminsimses, 4 – senkrechter Quader in der Fensterwandung, Teil einer nachträglich entfernten Kaminkonsole, 5 – Quader in der Fensterwandung ohne Anbindung, Teil einer nachträglich entfernten Kaminkonsole, 6 – mutmaßliche Position des Kaminsimses – wie dieser konkret mit dem reich verzierten Portal verbunden war, ist unklar. Foto und Zeichnung M. Biedermanová.

Jižní místnost čtvrtého podlaží byla původně zaklenutá stejnou klenbou jako místnost střední, žebra však byla (kromě těch přístěnných) odstraněna a jsou naznačena jenom šedou barvou (Líbal – Muk 1988, 406). V současné době je na podlaze keramická nezdobená dlažba, kterou zde zřejmě nechal položit K. Fiala (1931, 34). Nahradil jí prkennou dlažbu, kterou datoval do 18. století. V jihovýchodním koutě místnosti je šnekové schodiště přístupné obdélným portálem s drážkou dvířek na hraně (Líbal – Muk 1988, 406), na kterém je vyrytý již dříve zmíněný letopočet. V severozápadním rohu sálu jsou rokoková hranolová kachlová kamna (obr. 11),⁹ která datuje hradní stavitel K. Fiala (1931, 34) do doby Marie Terezie podle letopočtu, který je uvnitř kamen (Fiala pouze zmiňuje letopočet, ale neuvádí ho konkrétně, a ani v další zatím prostudované Fialově pozůstalosti se toto datum nepodařilo objevit). Třístupňová kamna ukončená vrcholovou částí s vázou stojí na 6 balustrových nohách, na nichž je železný rám; do něj je zasazena pásovina a na ní železná deska, která tvoří spodní část kamen. Mají obdélný půdorys a zaoblené rohy. Každý stupeň kamen stojí na nízké základně a je ukončený římsou, která je u třetího stupně na čelní straně kamen zahrocená do štítku, pod nímž je palmetový útvar. Střední část všech stupňů tvoří velkoformátové vysoké reliéfní obdélné kachle, mezi nimiž jsou hladké úzké kachle jako lišty (Martincová 1970, doplněno). Na kamnech jsou použity dva typy reliéfních velkoformátových kachlů, které jsou totožné s kachli na kamnech v sále ve třetím podlaží. Zadní strana spodního stupně je úzkým zděným krčkem připojená ke zdi oddělující oba sály. Příkládací otvor kamen se nacházel v nice dodatečně proražené do této zdi v sousedním sále. Nika je uzavřená novodobými dvířky v pískovcovém ostění. Kamna jsou elektrifikovaná, v topné nice je umístěná elektrická rozvodná skříň, která neumožňuje nahlédnout do kamen. Příkládání z prostoru síně písařů, což byl původně – dle klenby a oboustranného edikulového portálu – reprezentativní obytný sál, ukazuje na to, že umístění kamen do síně místodržících je až druhotné. Jižní sál byl původně vytápěný krbem (obr. 11), jehož stopy objevil K. Fiala (1931, 34). Z krbu jsou dnes viditelné dvě odtesané konzoly ve špaletě západního okna a otisk pláště v omítce na zdi. Dle Fialy se pod podlahou dochoval i kousek jeho dlažby.

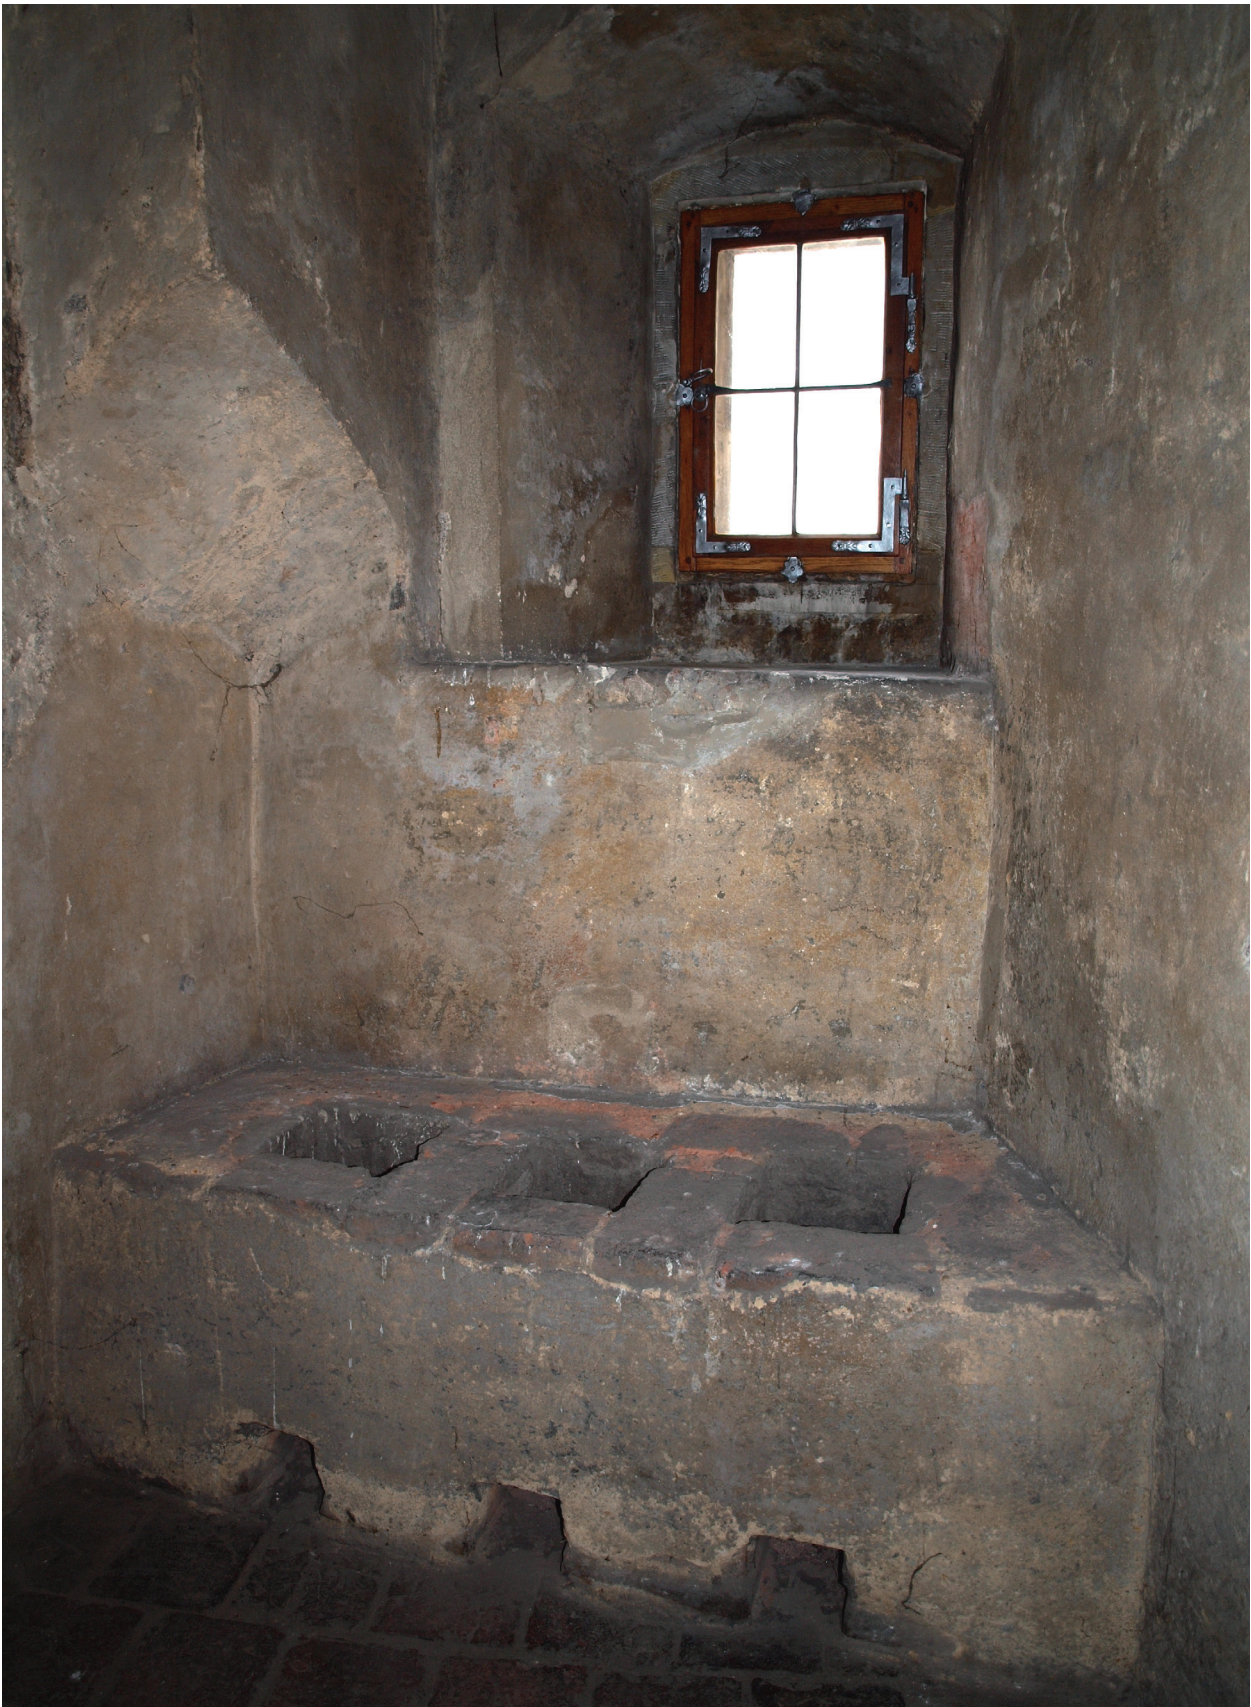
Obr. 12. Praha hrad. Topeniště v okenní špaletě v obslužném prostoru v 5. podlaží. Foto M. Cejpová. – *Abb. 12. Prager Burg. Feuerstätte im Fensterstock im Befeuerungsraum des 5. Stockwerks. Foto M. Cejpová.*

podlaží; komín pak obchází dýmník a začátek komínu z pátého podlaží, a to kvůli zachování tahu (obdobná situace byla popsána v komoře ve čtvrtém podlaží). Na západní straně bylo do prostoru pod oknem vloženo topeniště podobné topeništi v severní prostoře čtvrtého podlaží (obr. 12, 13). Jeho tvar je lichoběžný, rozšiřuje se o 30 cm směrem do místnosti (dáno tvarem místnosti). Výška je 54 cm. Topeniště leží na podlaze místnosti, je založené na vrstvě okrové malty. Topné šachty sahají až na dlažbu, na kterou ústí manipulační otvory. Rozměry topných kanálů jsou o několik cm menší než u topeniště ve čtvrtém podlaží. Také manipulační otvory jsou menší.¹² Tvoří je 2 řady cihel. Nad nimi následovaly další 2 řady cihel, na nichž byly zazděné pravděpodobně železné rošty. V šachtách tohoto topeniště nebyly použity kruhové rošty jako ve čtvrtém podlaží, ale volné tyče zazděné do bočních stěn šachet, kde po nich zůstaly dutiny hluboké 2,5 cm a 2 cm v levé, 4 cm a 3 cm ve střední a 3 cm a 3 cm v pravé šachtě. Užití jednotlivých tyčí umožnilo jejich vyjmutí bez poškození topeniště. Síla omítky uvnitř kanálů je 1 cm, na povrchu topeniště 1,5 cm, na čelní straně 1,1 cm. Omítka na povrchu topeniště je místy vypálená do červena, zhruba ve středu topeniště sahá vypálení až ke zdi a propálená je i omítka na zdi. Šachty mají nejvíce vypálenou omítku ve spodní části.¹³

- ¹²⁾ Rozměry vrchních otvorů topeniště: levý 23×20×24×20 cm, hloubka 51,5–52 cm, střední 21×21×21×20 cm, hloubka 51–53 cm, pravý 22×22×23×22 cm, hloubka 51–53 cm, rozdíly v hloubce jsou dané nerovností dlažby, manipulační otvory: levý: výška 16 cm, šířka 12 cm; střední: výška 15 cm, šířka 14 cm; pravý: výška 15 cm, šířka 12,5 cm.
