Příspěvek k poznání topenišť Ludvíkova křídla Pražského hradu

Magdalena Biedermanová – Miroslava Cejpová

Contribution to Knowledge of Fireboxes of Louis' Wing in Prague Castle

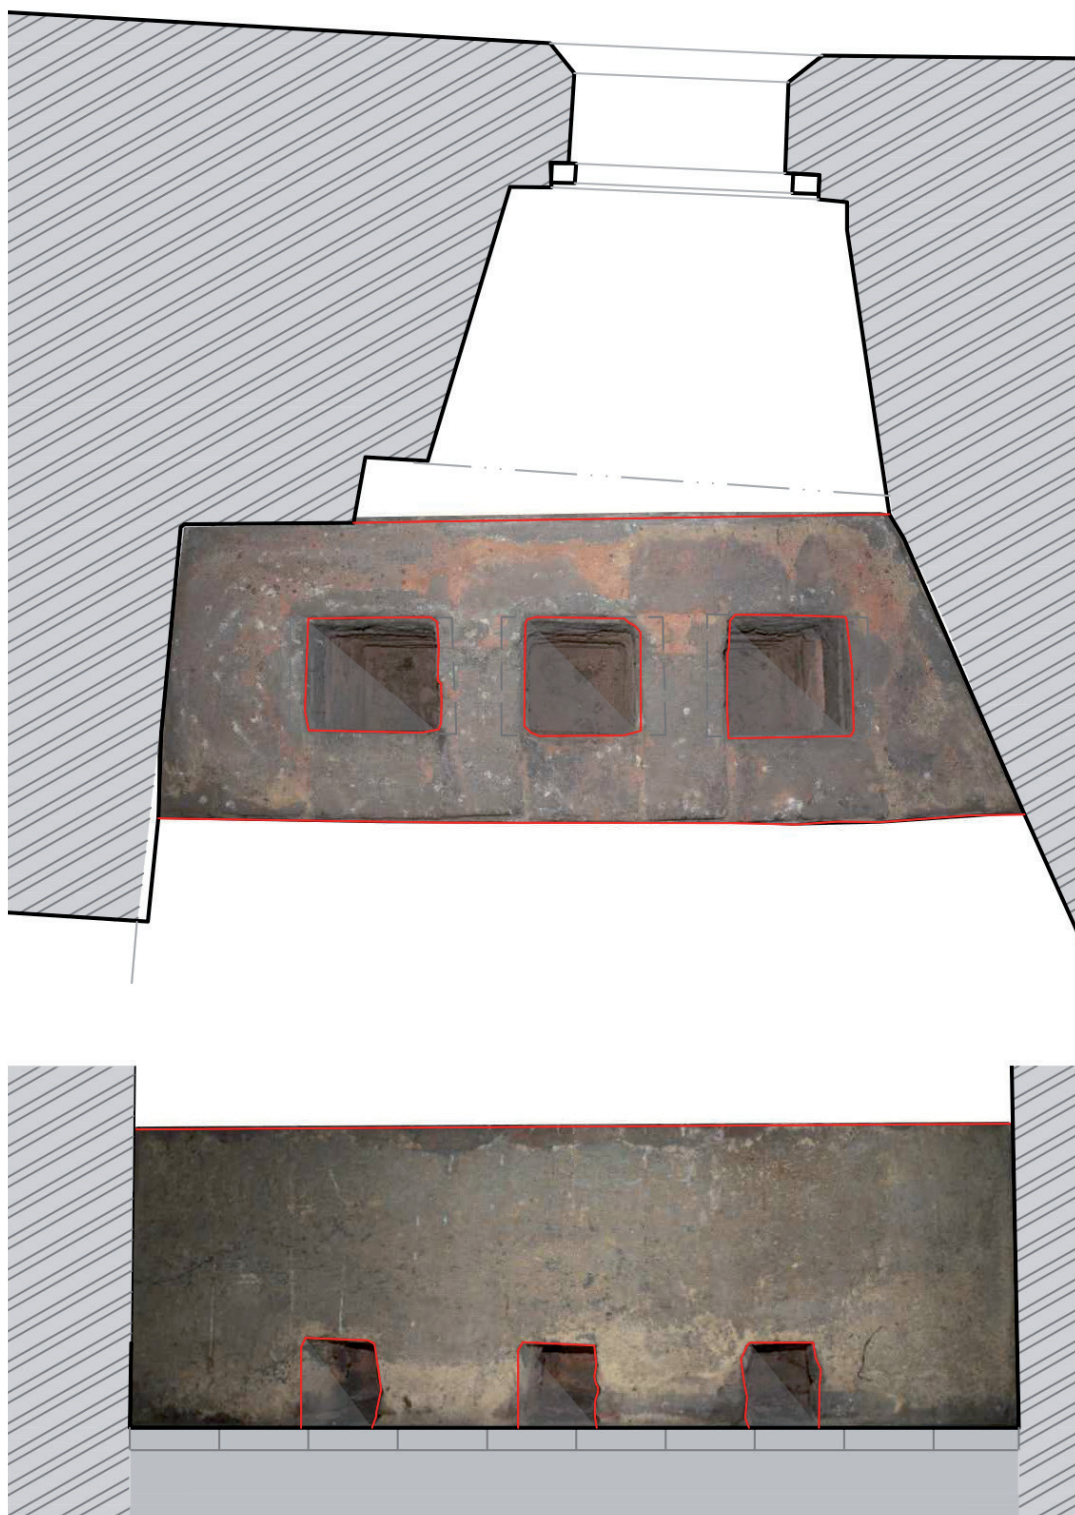
Obr. 13. Praha hrad. Detailní zaměření topeniště v okenní špaletě v obslužném prostoru v 5. podlaží. Kresba M. Cejpová a M. Biedermanová. – *Abb. 13.* Prager Burg. Detaillierte Vermessung der Feuerstätte im Fensterstock im Befeuerungsraum des 5. Stockwerks. Zeichnung M. Cejpová und M. Biedermanová.

- ¹²⁾ Rozměry vrchních otvorů topeniště: levý 23×20×24×20 cm, hloubka 51,5–52 cm, střední 21×21×21×20 cm, hloubka 51–53 cm, pravý 22×22×23×22 cm, hloubka 51–53 cm, rozdíly v hloubce jsou dané nerovností dlažby, manipulační otvory: levý: výška 16 cm, šířka 12 cm; střední: výška 15 cm, šířka 14 cm; pravý: výška 15 cm, šířka 12,5 cm.

- ¹³⁾ Rozměry od zadní strany jsou 126×59×156×52 cm. Na povrchu topeniště v místě, kde se nedochovala maltová vrstva, je možné změřit velikost použitých cihel. Jejich rozměry jsou 29,5–30×14,5–15×4,5–5 cm.

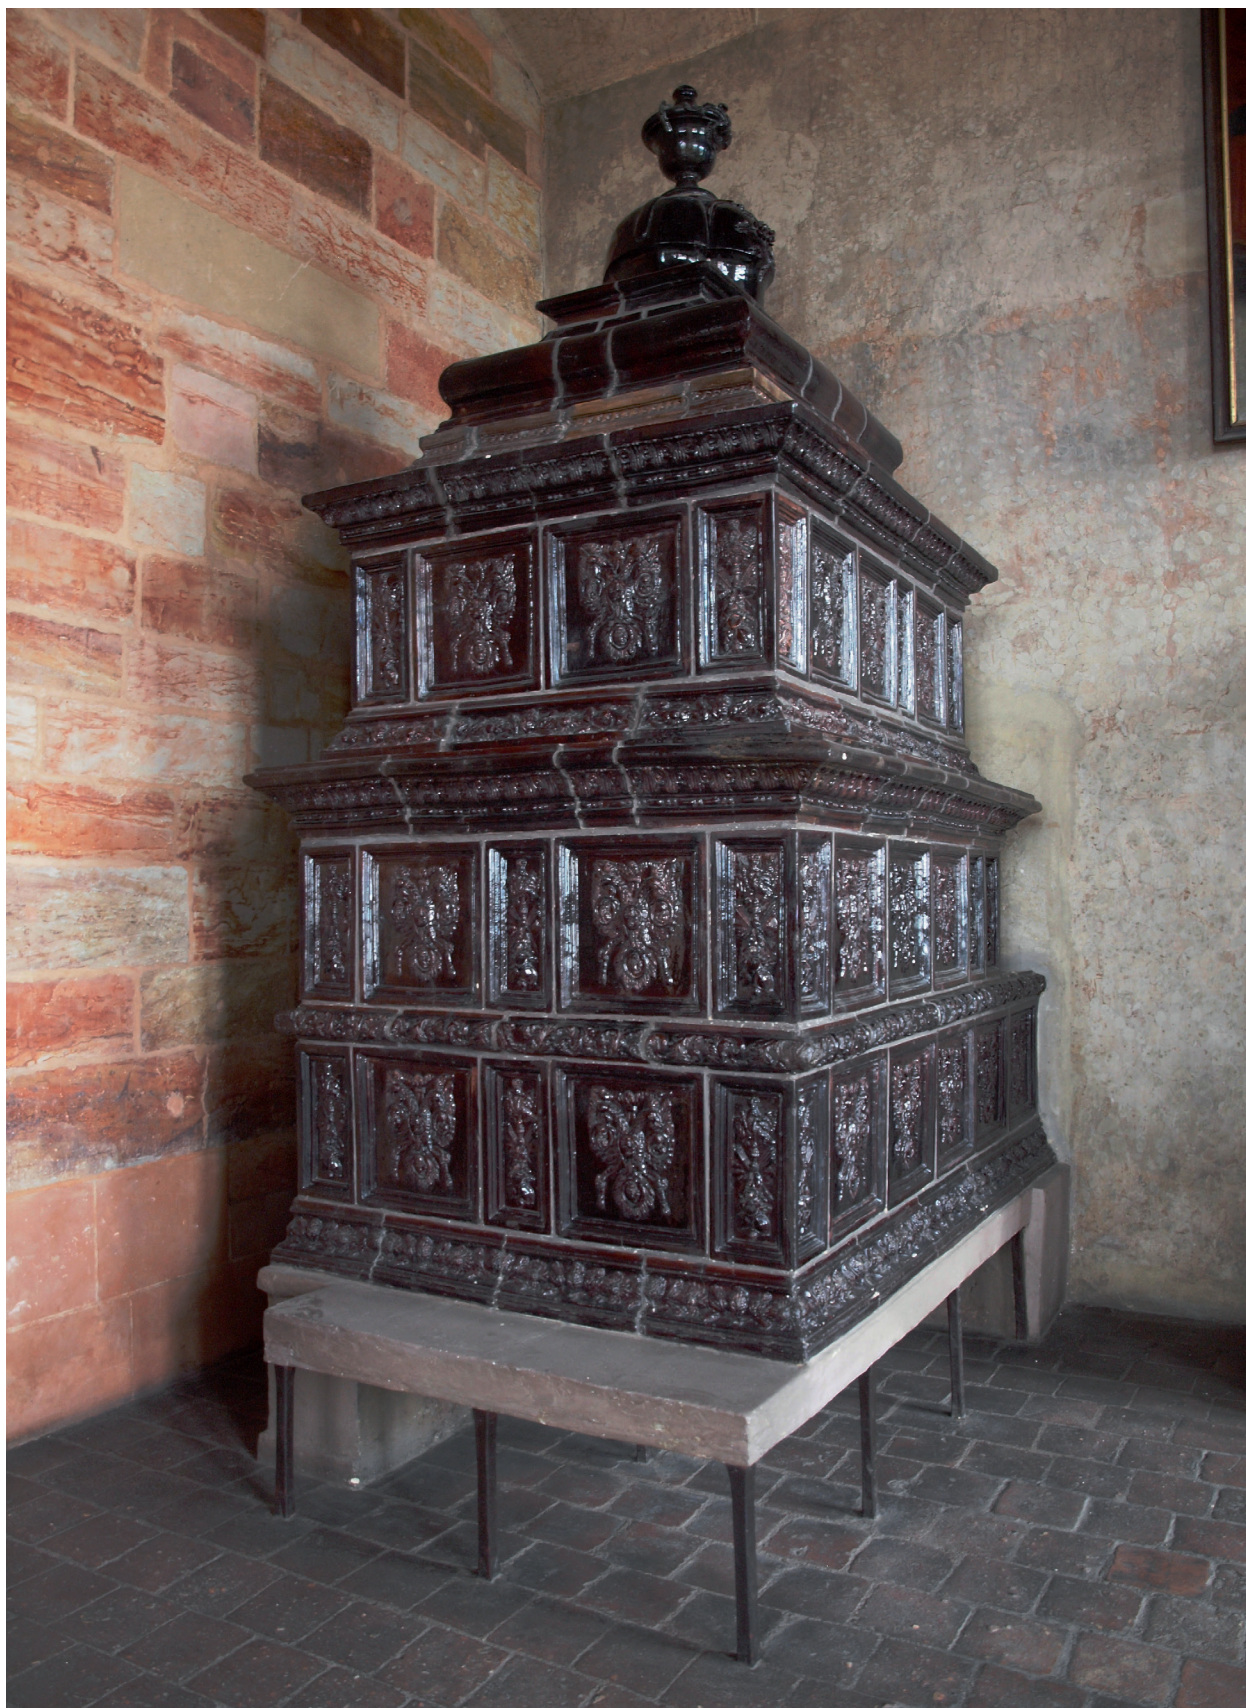
Obr. 14. Praha hrad. Kamna v sále v pátém podlaží. Foto M. Cejpová. – Abb. 14. Prager Burg. Kachelofen im Saal des fünften Stockwerks. Foto M. Cejpová.

Ze střední části je renesančním portálem přístupný velký sál, který zabírá celou jižní část podlaží. Tento sál se již v roce 1543 uvádí jako jídelna Ferdinanda I. (Vilímková 1974, 22). Osvětlený je šesti křížovými okny, má rovný dřevěný strop a keramickou dlažbu na podlaze. V severozápadním rohu stojí tmavě hnědá barokní kachlová kamna datovaná do 17. století (obr. 14), umístěná na kamenné podezdívce s železnými podpěrami. Dvoupatrová hranolová kamna na obdélném půdoryse mají dvojdílný sokl, nástavec a vrcholovou část ukončenou vázou. Spodní část sahá až ke zdi místnosti, kde je otvorem pro příkládání propojená s dýmníkem v nice zdi v topné místnosti.¹⁴ Kamna jsou elektrifikovaná, za krčkem je umístěna elektrická rozvodná skříň, kolem níž je izolace, která neumožňuje nahlédnout do kamen. V prostoru příkládacího otvoru a krčku je vidět cihlová dlažba kamen¹⁵, část železného koše a cihlami zpevněná stěna kamen. Vodorovné pásy koše procházejí až k příkládacímu otvoru, oba spodní leží na dně kamen. Svislé tyče však končí před začátkem krčku, protože spodní část soklu tvořící krček je níže, než končí tyče. Přesto ve 3 pásech ze 4 jsou zachované otvory pro protažení tyčí. Užití zelených kachlů z jiných kamen i použití koše složeného z dílů nejméně ze 2 košů ukazuje na to, že kamna byla, stejně jako kamna ve třetím i čtvrtém podlaží, přestavěná. Nasvědčuje tomu rovněž použití mladší vázy s rokajovým dekorem. Kamna byla opravená za první republiky (Fiala 1931, 12), restaurovaná bez rozebrání v roce 1990.

- ¹⁴⁾ Kamna jsou označena inventárním číslem mobiliárního fondu HS 20893–01, rozměr kamenné podezdívky: 256×152 cm, výška kamen 350 cm. Spodní část soklu má rozměry 225×150 cm, skládá se ze 3 řad kachlů, ze spodní nízké základny, z velkoformátových kachlů s plastickou výzdobou s motivy orlice a medailonků a ze zaobleného dělicího pásu s rozvilinami. Horní část soklu tvořená stejnými kachli obdobného složení, tentokrát ukončená římsou. Tato část již ke zdi nedosahuje, s topnou komorou je spojená trubkou 16×16 cm, o čtverhranném průřezu, která ústí do otvoru pro odvod kouře nad příkládacím otvorem. Horní a boční část trubky je keramická, z jednoho dílu; spodní, patrně kovová část je k ní připojena. Následuje nástavcová část složená z řady nízkých kachlů, řady velkoformátových kachlů a římsy (kachle jsou stejné jako kachle v soklu), nad níž je vrcholová část a váza s rokajovým dekorem. Na západní straně soklové části (tj. na straně ke zdi, která se pohledově neuplatňovala) jsou použité zelené kachle z jiných kamen, ale odpovídající velikosti. V záklopu krčku byly, stejně jako u kamen v síni písařů ve čtvrtém podlaží, použité tašky bobrovky položené na překladech ze železné pásoviny, kramlí i druhotně použité pásoviny z koše.
