## Úloha Nového Herštejnu v česko–bavorském konfliktu

### *The Role of Nový Herštejn in Bohemian – Bavarian Conflict*

**Abstract:** *Within the example of Nový Herštejn castle, the transformation from a medieval residential seat into an object of predominantly military character can be well observed. As the Bohemian – Bavarian conflict of the late 15<sup>th</sup> to early 16<sup>th</sup> century was proceeding, the castle underwent reconstruction supressing its residential function. Based on this transformation, a fast development of castle's fortification potential occurred which relics are still visible at certain parts of the castle complex.*

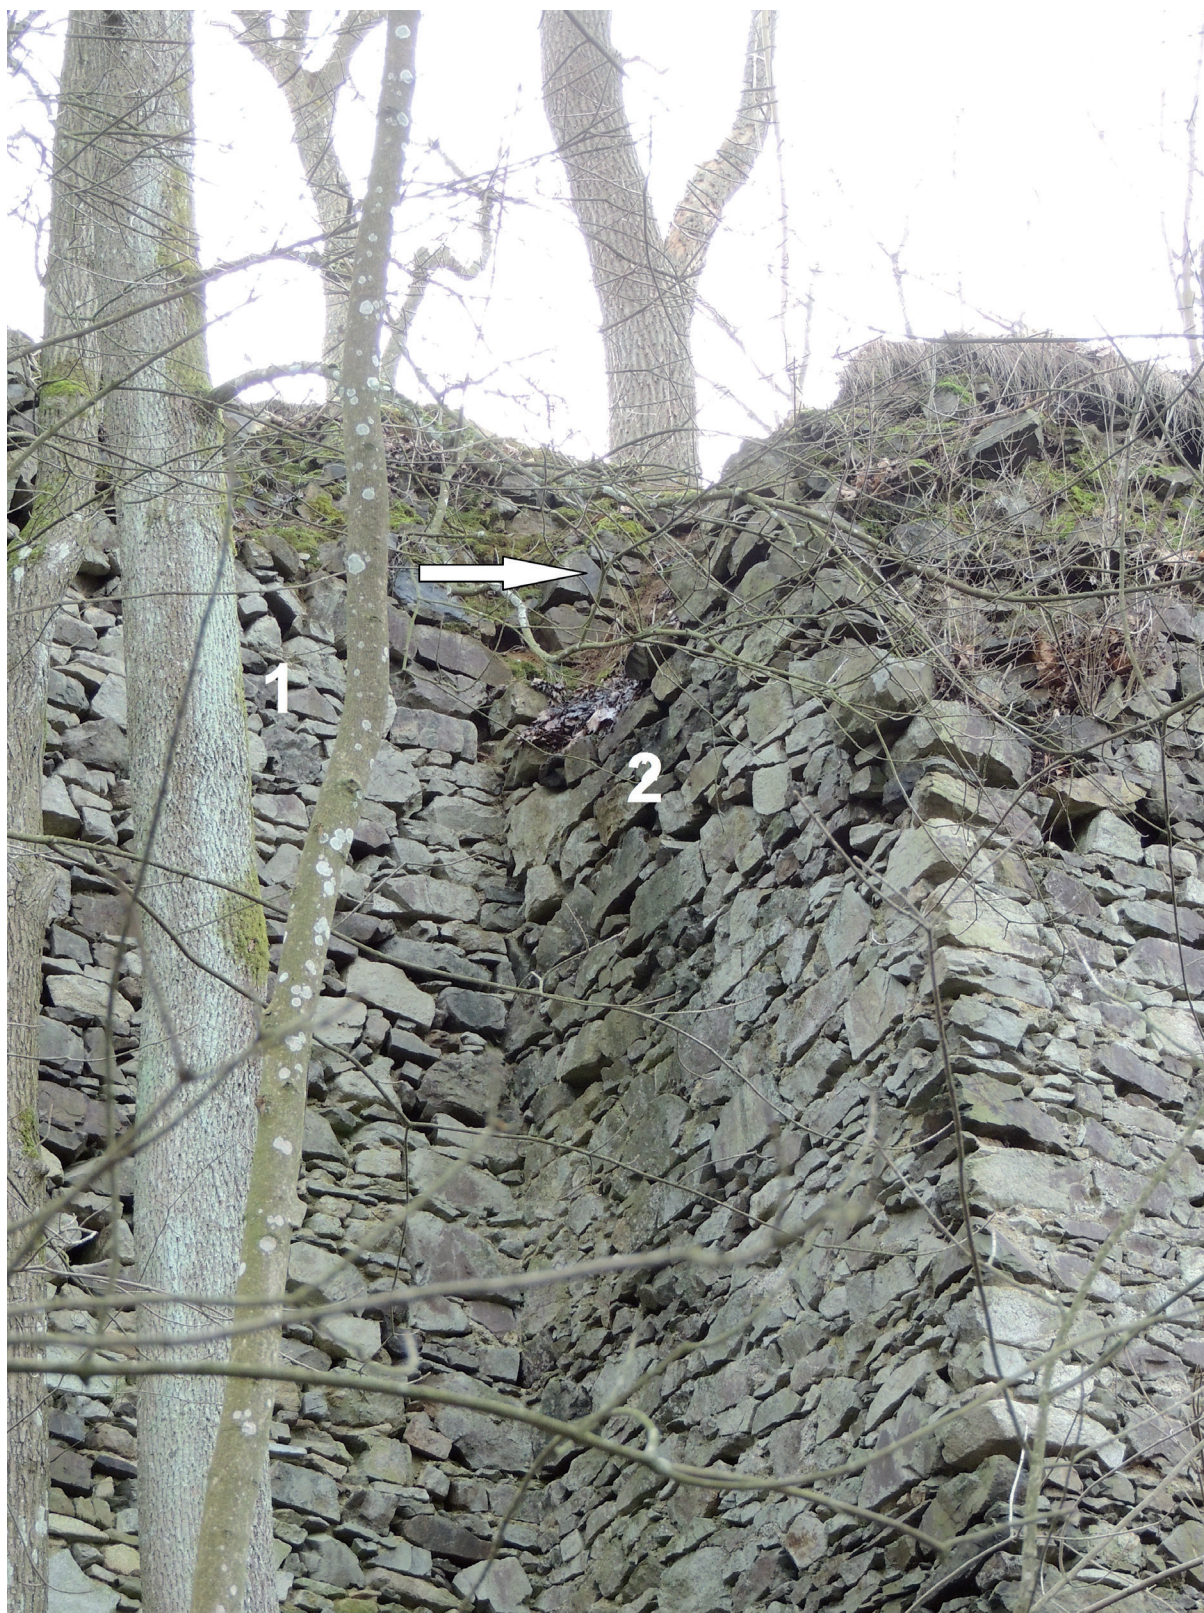
**Obr. 2.** Nový Herštejn. Detail napojení posledního pozůstatku obvodové zdi jádra hradu (2) na severozápadní nároží donjonu (1). Pod destrukcí koruny zdiva hradby přiložené k donjonu je viditelný probíhající vnější líc donjonu (označeno šipkou). Foto a úprava P. Kastl. – *Abb. 2.* Nový Herštejn. Detail der Anbindung der letzten Reste der Ringmauer (2) der Kernburg an die nordwestliche Ecke des Donjons (1). Oben den Schutt der Mauerkrone der an den Donjon anschließenden Mauer ist der Verlauf des äußeren Blindmauerwerks (mit Pfeil markiert) der Außenmauern des Donjons sichtbar. Foto und Bearbeitung P. Kastl.

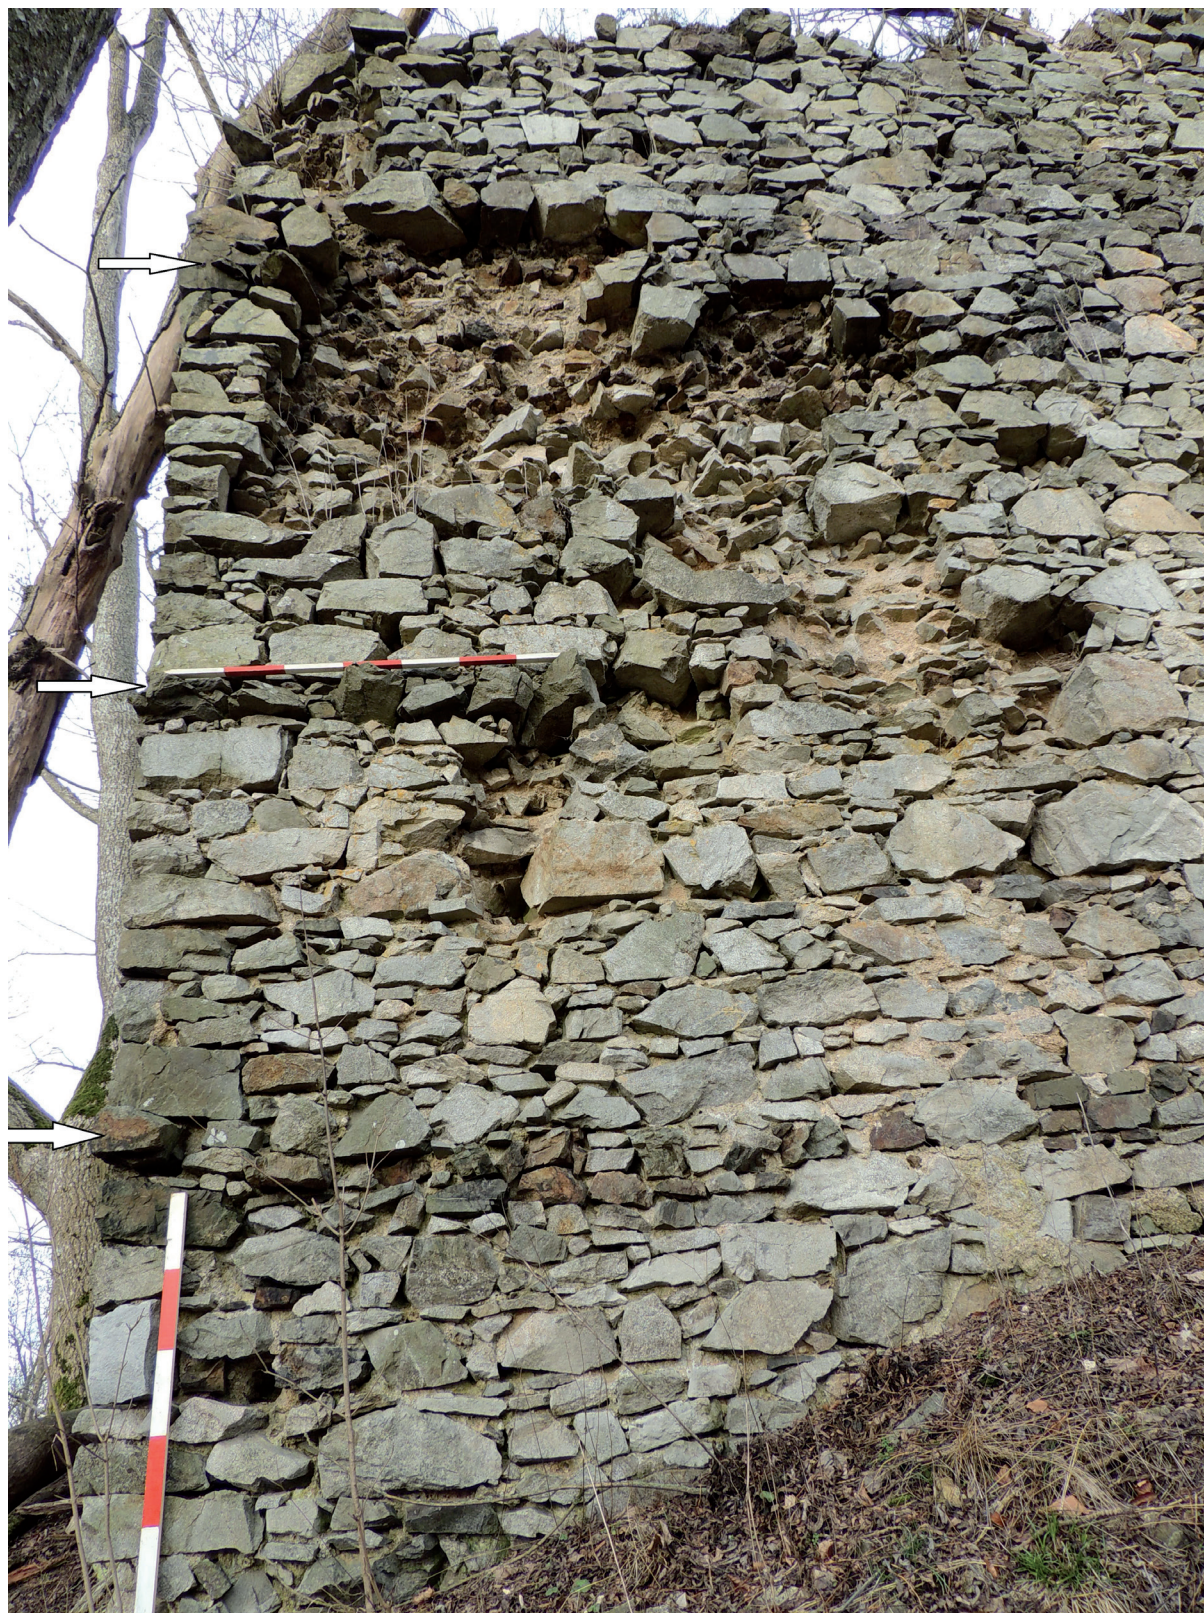
Obr. 3. Nový Herštejn. V pravidelných rozestupech vysazené šmarce (označeno šipkou) připravené pro provázání obvodové hradby jádra na jihozápadní nároží donjonu. Foto a úprava P. Kastl. – *Abb. 3. Nový Herštejn. In regelmäßigen Abständen eingesetzte Schmarzen (mit Pfeilen markiert), die der Anbindung der Ringmauer der Kernburg an die südwestliche Ecke des Donjons dienen sollten.* Foto und Bearbeitung P. Kastl

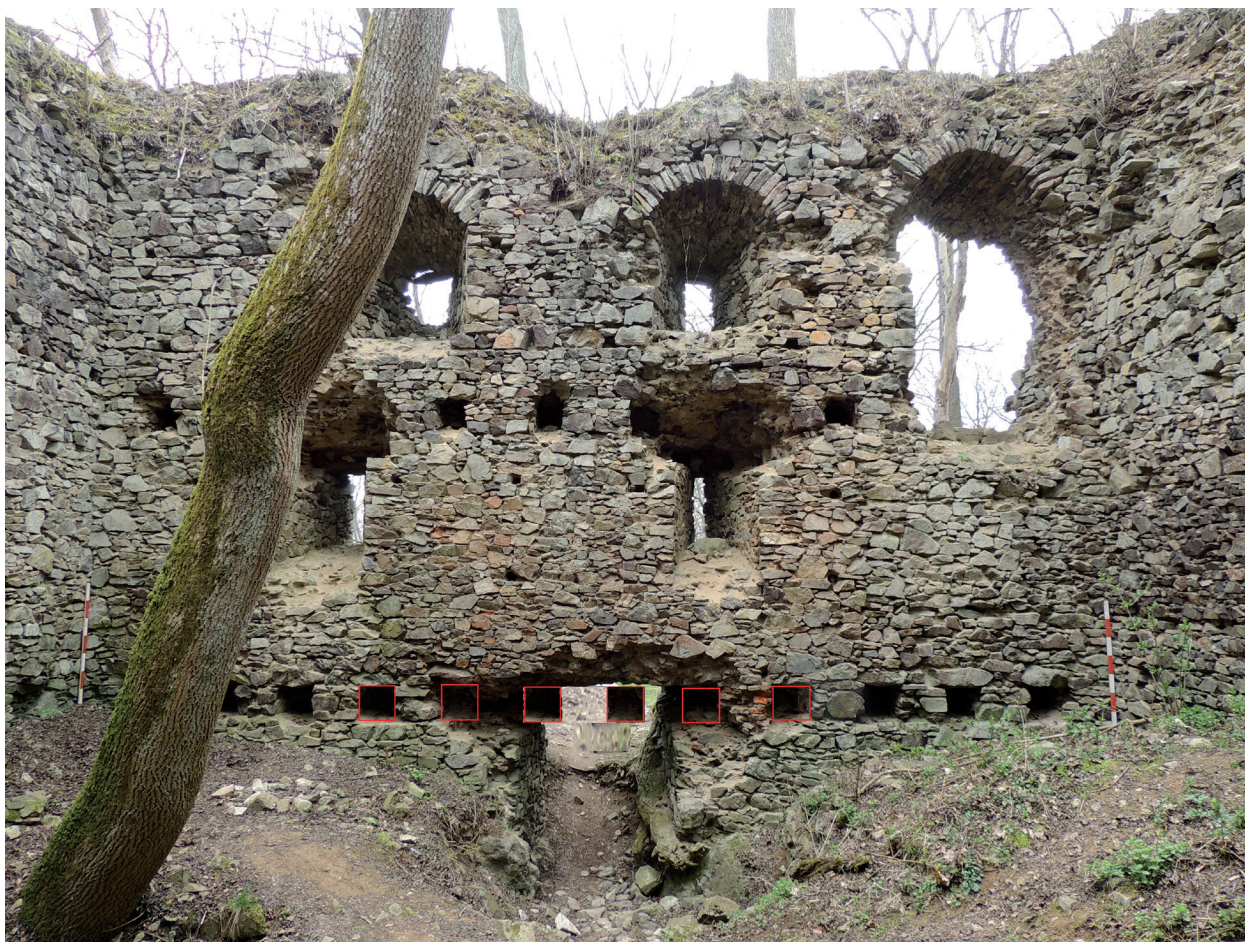
**Obr. 4.** Nový Herštejn. Předpokládané osazení stropních trámů mezi prvním a druhým podlažím západní stěny donjonu v prostoru nad stavebním otvorem (vchodem?) do prvního podlaží donjonu. Lať 1,4 m. Foto a úprava P. Kastl.  
 – **Abb. 4.** Nový Herštejn. Mutmaßliche Verteilung der Deckenbalken zwischen dem Erdgeschoss und dem ersten Stock an der Westwand des Donjons über einer Gebäudeöffnung (einem Eingang?) im Erdgeschoss des Donjons. Latte 1,4 m. Foto und Bearbeitung P. Kastl.

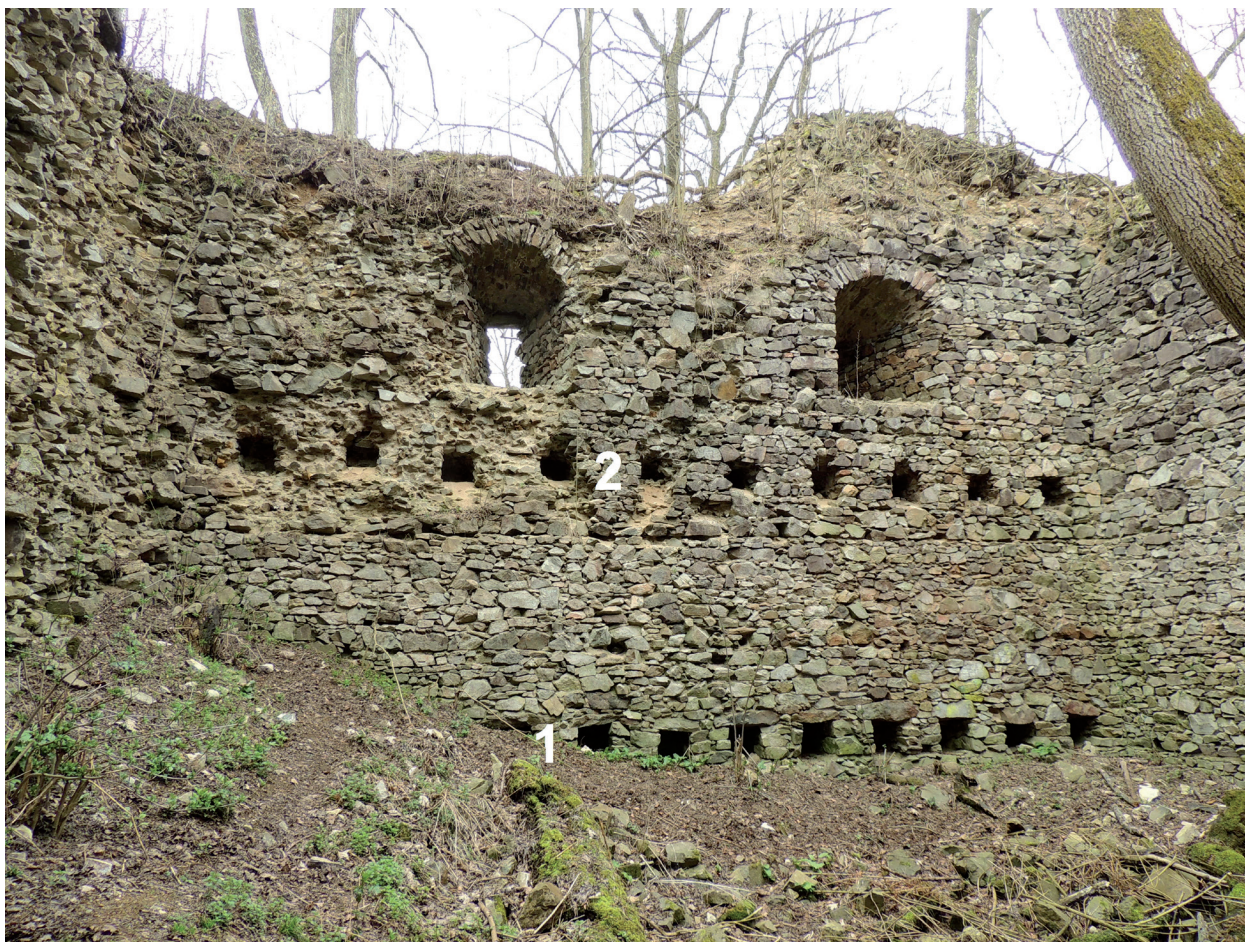
Obr. 5. Nový Herštejn. Rozdílné stavební provedení otvorů pro uložení stropních trámů mezi prvním a druhým podlažím (č. 1) a mezi druhým a třetím podlažím (č. 2) ve východní zdi donjonu. Foto a úprava P. Kastl. – *Abb. 5. Nový Herštejn. Unterschiedliche bauliche Ausführung der Deckenbalkenlöcher zwischen dem Erdgeschoss und dem ersten Stock (1) und zwischen dem ersten und zweiten Stock (2) an der Ostwand des Donjons. Foto und Bearbeitung P. Kastl.*

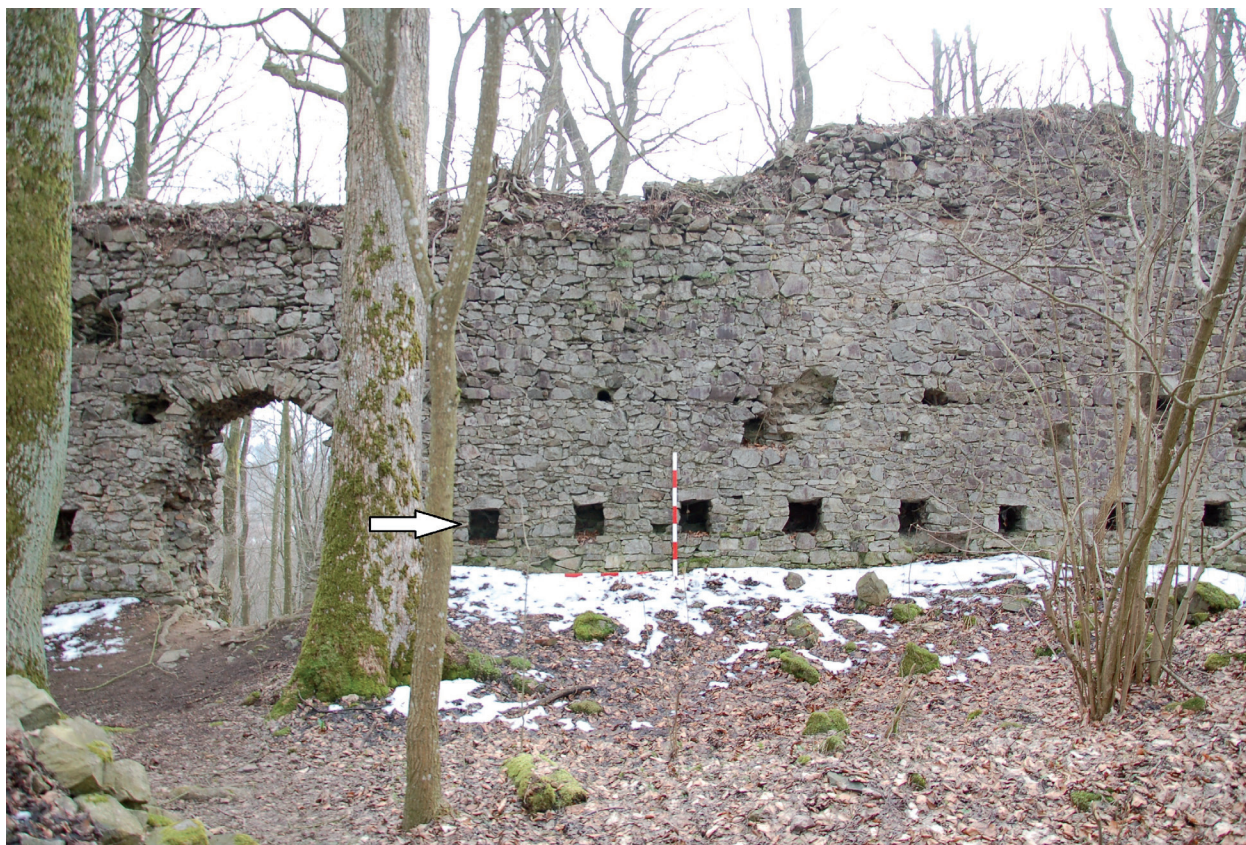
**Obr. 6.** Nový Herštejn. Primární otvory (označené šipkou) pro stropní trámy hospodářské budovy v jihozápadní části obvodové hradby. Latě 1,4 m. Foto a úprava P. Kastl. – *Abb. 6.* Nový Herštejn. Primäre Öffnungen (mit Pfeil markiert) für die Deckenbalken des Wirtschaftsgebäudes im südwestlichen Teil der Ringmauer. Latte 1,4 m. Foto und Bearbeitung P. Kastl.

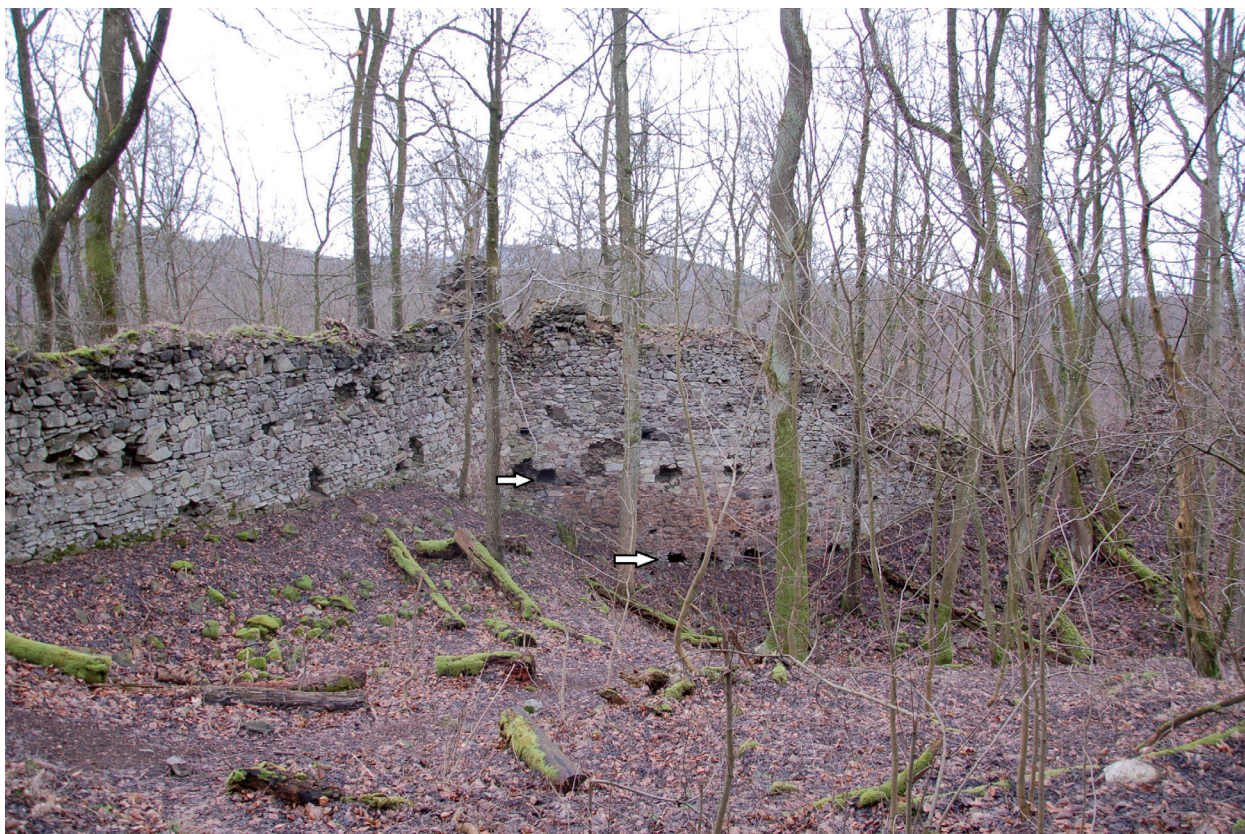
**Obr. 7.** Nový Herštejn. Dvě řady otvorů (označených šipkou) po stropních trámech patrové budovy přiložené k vnitřnímu líci jihovýchodní části obvodové hradby. Foto a úprava P. Kastl. – *Abb. 7.* Nový Herštejn. Zwei Lochreihen (mit Pfeil markiert) für die Deckenbalken des mehrstöckigen, an der Innenseite des südöstlichen Teils der Ringmauer errichteten Gebäudes. Foto und Bearbeitung P. Kastl.

v horizontální rovině vylámaný nad sebou dvě řady čtvercových otvorů o rozměrech 0,4×0,5 m a o hloubce uložení 0,4 m. Otvory jsou v dolní řadě od sebe vzdáleny 0,9 m a v horní řadě 1,3 m. Vzdálenost mezi dolní a horní řadou otvorů je 2 m. Celkový počet otvorů, jež jsou dnes na tomto úseku viditelné, je 5 otvorů ve spodní linii a 8 otvorů v horní linii. Další otvory po trámech spodní řady se dají předpokládat pod nánosem destrukce. Z tohoto hlediska je pravděpodobné, že se zde nacházela minimálně dvoupodlažní budova obdélníkového půdorysu, o rozměrech cca 7×16 m, o jejímž vnitřním členění toho z dochovaných relikvů mnoho nevíme. To, zda spodní část tohoto objektu představovala plochostropý sklep (Procházka 1998, 211), nebo jen částečně do svahu zapuštěný či do skály vylámaný suterén, nejsme bez archeologického výzkumu schopni rozpoznat. Mohlo se rovněž jednat o budovu s hospodářsko-provozní funkcí, nebo se mohlo jednat, v případě horního podlaží, o obytné prostory garnizonního charakteru. Na základě způsobu provedení otvorů pro nosné trámy můžeme vznik této budovy předpokládat v období poslední přestavby hradu, tj. počátkem 16. století.

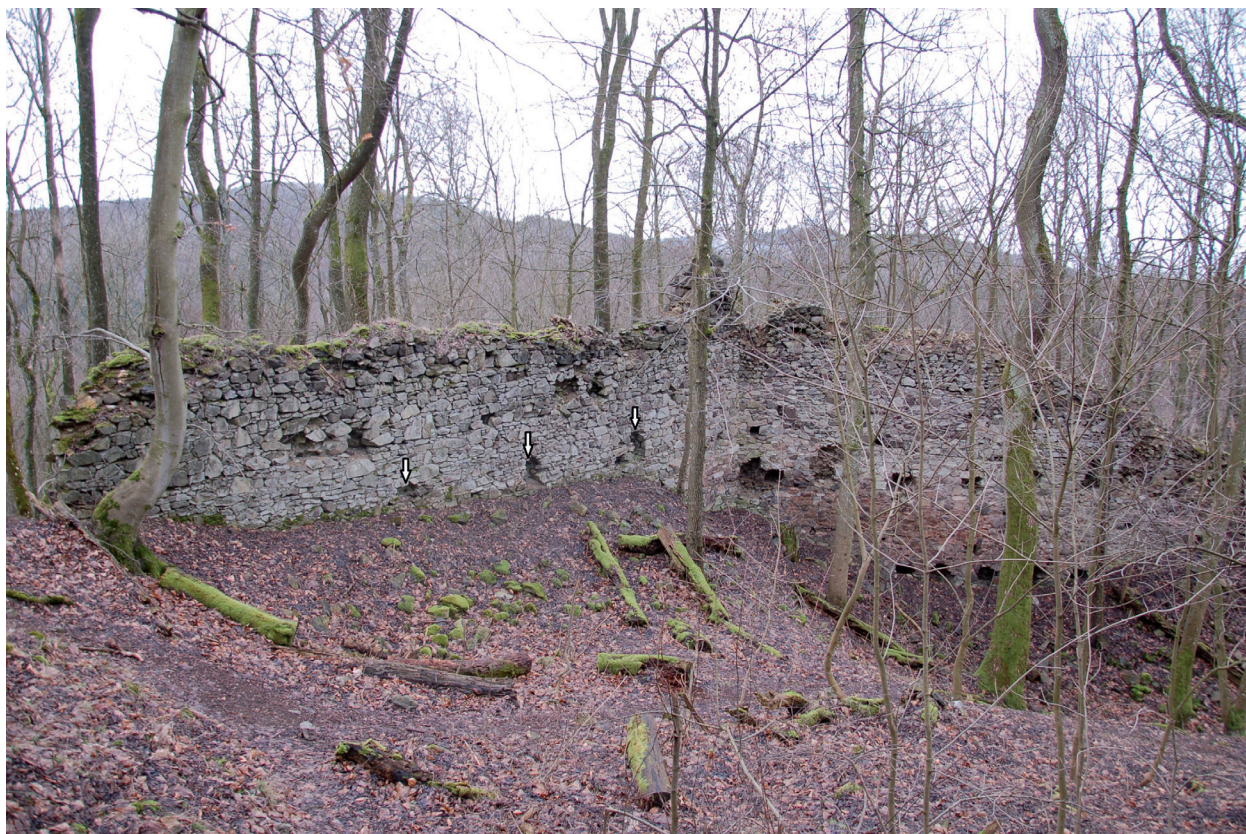
**Obr. 8.** Nový Herštejn. Vnitřní líc východního úseku obvodové hradby s řadou otvorů (označených šipkami) pro osazení stropních trámů budovy, která nebyla nikdy vystavěna. Foto a úprava P. Kastl. – *Abb. 8.* Nový Herštejn. Inneres Blendmauerwerk des westlichen Abschnitts der Ringmauer mit einer Reihe Deckenbalkenlöcher (mit Pfeil markiert) für ein Gebäude, welches nie erbaut wurde. Foto und Bearbeitung P. Kastl.

Dalším místem, kde jsou atrné stavební aktivity, je prostor jižního úseku východní hradby. V této části hradby se nachází na vnitřním líci v horizontální rovině tři vylámané otvory s rozměry cca 0,4×0,4 m a hloubkou uložení 0,4 m (obr. 8). Vzdálenost mezi nimi je 2,8 m. Třetí otvor, který se nachází nejdále od východního zalomení obvodové hradby, je nedokončen. Stavebník měl s tímto úsekem hradby určité záměry, které nebyly pravděpodobně realizovány, a proto existence další budovy, která mohla být přiložena k tomuto úseku hradby, je sporná.

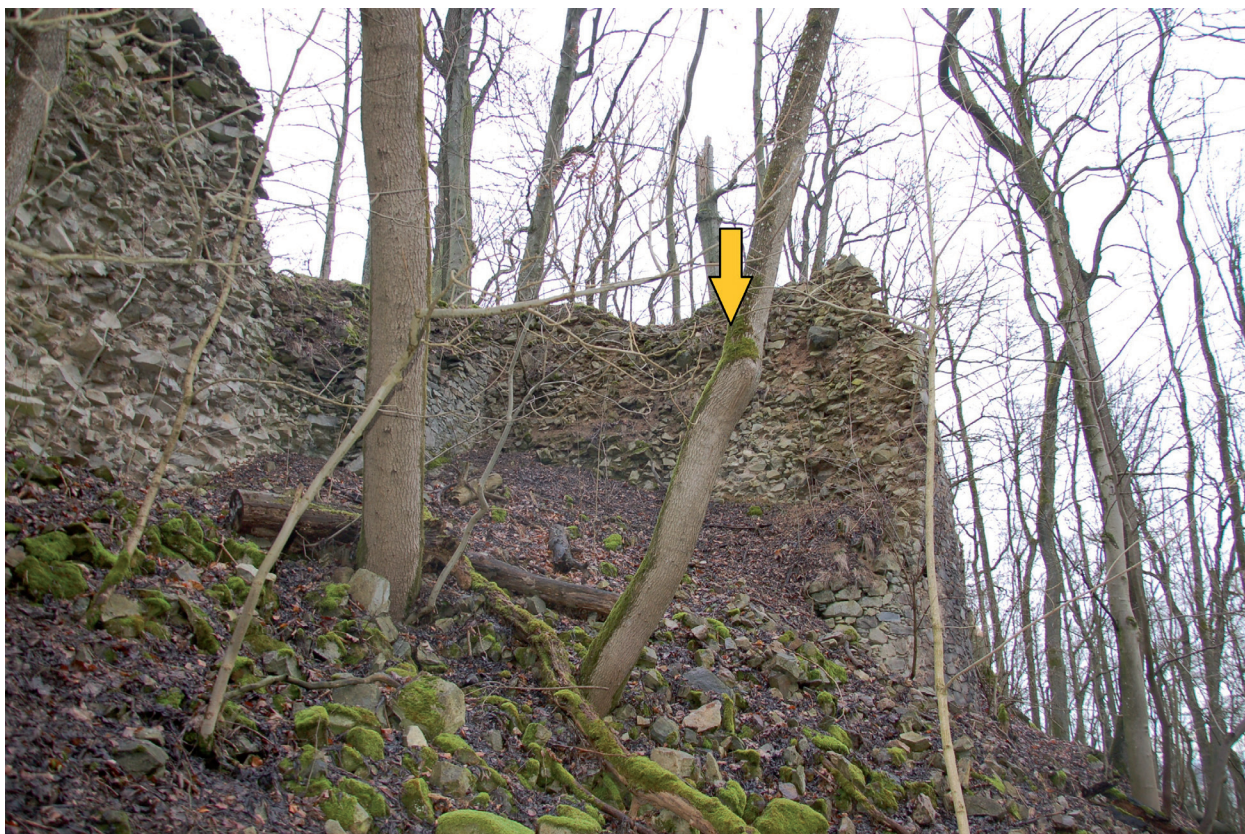
**Obr. 9.** Nový Herštejn. Část objektu s tzv. Panenskou baštou (označená šipkou) v místě, kde předstupuje před východní obvodovou hradbu. Foto a úprava P. Kastl. – *Abb. 9.* Nový Herštejn. Teil des Objekts mit der sogenannten Jungfernbastei (mit Pfeil markiert) dort, wo es aus der östlichen Ringmauer hervortritt. Foto und Bearbeitung P. Kastl.

Do období česko–bavorského konfliktu můžeme rovněž zařadit výstavbu budovy s tzv. Panenskou baštou (Durdík – Sušický 2005, 135; Kausek 2009, 30n). Tato budova s rozměry cca 7×10 m částečně vyplňuje prostor mezi východní stěnou donjonu a východní hradbou. Zda tato budova, která svým půdorysem přesáhla východní hradbu (obr. 9), nahrazovala nevyhovující obytné prostory donjonu, je složité určit, i když o její obytné funkci nelze polemizovat. Archeologický výzkum provedený v této části hradu v letech 1973–1976 ukázal, že tato budova byla vytápěna kachlovými kamny, jak dokládají nálezy reliéfních komorových kachlů (Kausek 2009, 33), a interiér byl opatřen hladkou štukovou omítkou (Procházka 1998/I, 214). Z datovatelných nálezů stojí za zmínku jednostranná zlatá mince ražená ve Znojmě po polovině 15. století (Kausek 2009, 33). Umístění budovy s tzv. Panenskou baštou v této části hradu vyvolává otázky o jejím dalším účelu. Její výstavbou byla překryta původní podkovovitá bašta (obr. 10), která byla do vnitřního hradu otevřená a posléze koncem 15. století opatřená zadrživkou. Rovněž je u této budovy rozporuplné její dispoziční členění. V některých pracích je uváděn její stavební vývoj ve dvou fázích (Durdík – Sušický 2005, 135). Jihovýchodní nároží této budovy bylo opatřeno půlkruhovou věžicí, která nahrazovala fortifikační potenciál půdní bašty. Vysunutí této budovy před vnější líc východní obvodové hradby mohlo rovněž souviset se statickým zajištěním tohoto úseku hradby, nad přístupovou cestou. Tato budova svojí jižní stěnou neporušila východní obvodovou zeď, ale byla k ní, aspoň z vnější strany, připojena na spáru.

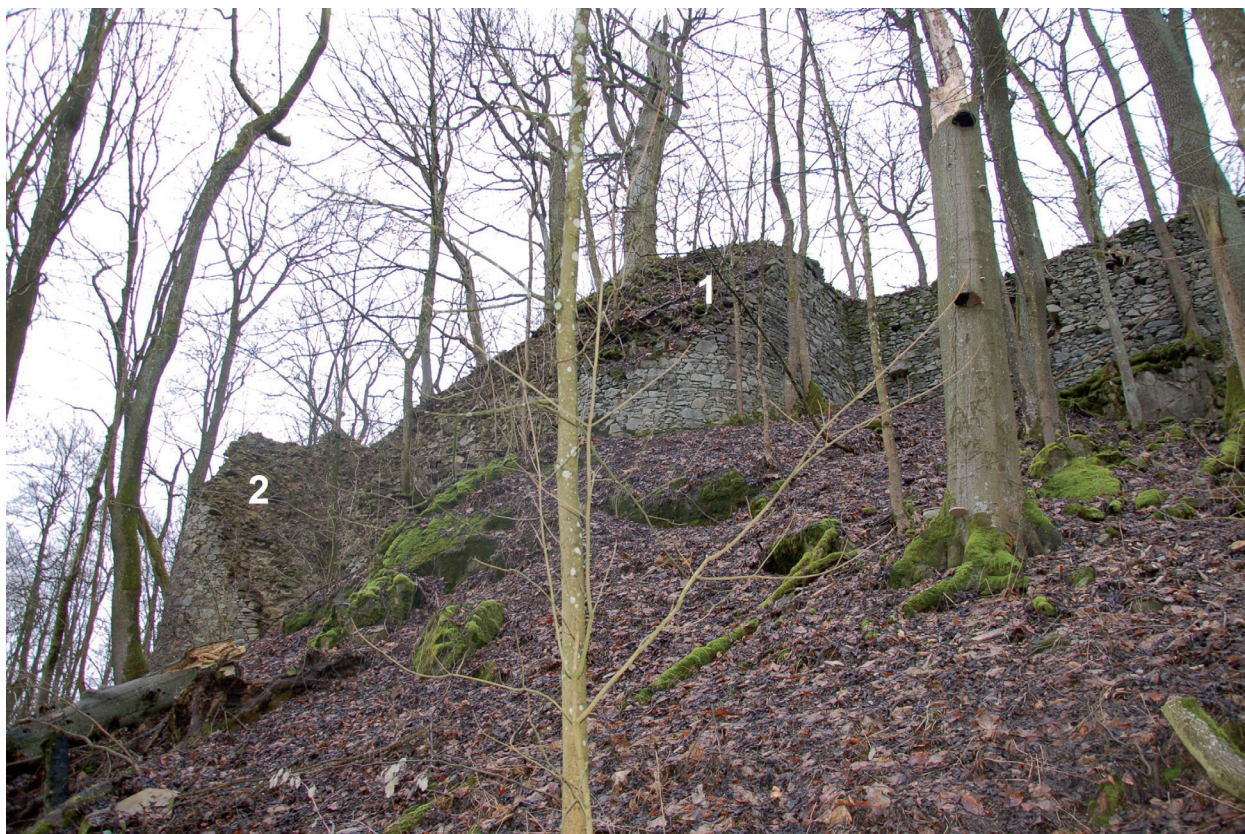
Obr. 10. Nový Herštejn. Východní část hradu nad přístupovou cestou s reliktem původní podkovovité bašty (1) a reliktem objektu s tzv. Panenskou baštou (2). Foto a úprava P. Kastl. – *Abb. 10. Nový Herštejn. Ostteil der Burg über dem Zugangsweg mit Resten einer ursprünglich hufeisenförmigen Bastei (1) und Relikten des Objekts mit der sogenannten Jungfernbastei (2). Foto und Bearbeitung P. Kastl.*

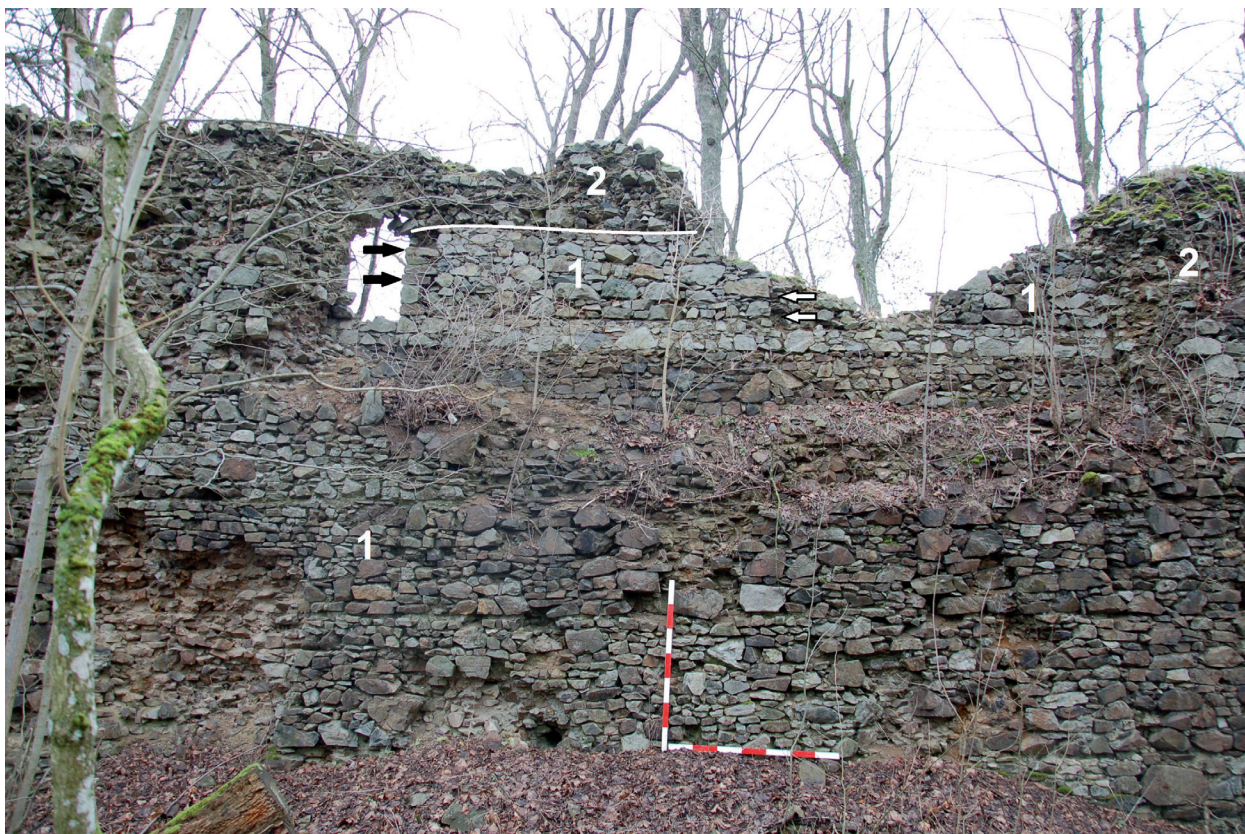
**Obr. 11.** Nový Herštejn. Nádvoří strana severní obvodové hradby s destrukcí nadezděné části, která odhalila původní stínku. Hrana stínky označena šipkami. 1- původní zdivo z poloviny 14. stol., 2- zdivo z konce 15. stol. Lať 1,4 m. Foto a úprava P. Kastl. – *Abb. 11.* Nový Herštejn. Hofseite der nördlichen Ringmauer mit Destruktion eines aufgemauerten Teils, welche eine ursprüngliche Zinne freigelegt hat. Der Rand der Zinne ist mit Pfeilen markiert. 1-ursprüngliches Mauerwerk aus der Mitte des 14. Jahrhunderts, 2-Mauerwerk aus dem Ende des 15. Jahrhunderts. Latte 1,4 m. Foto und Bearbeitung P. Kastl.

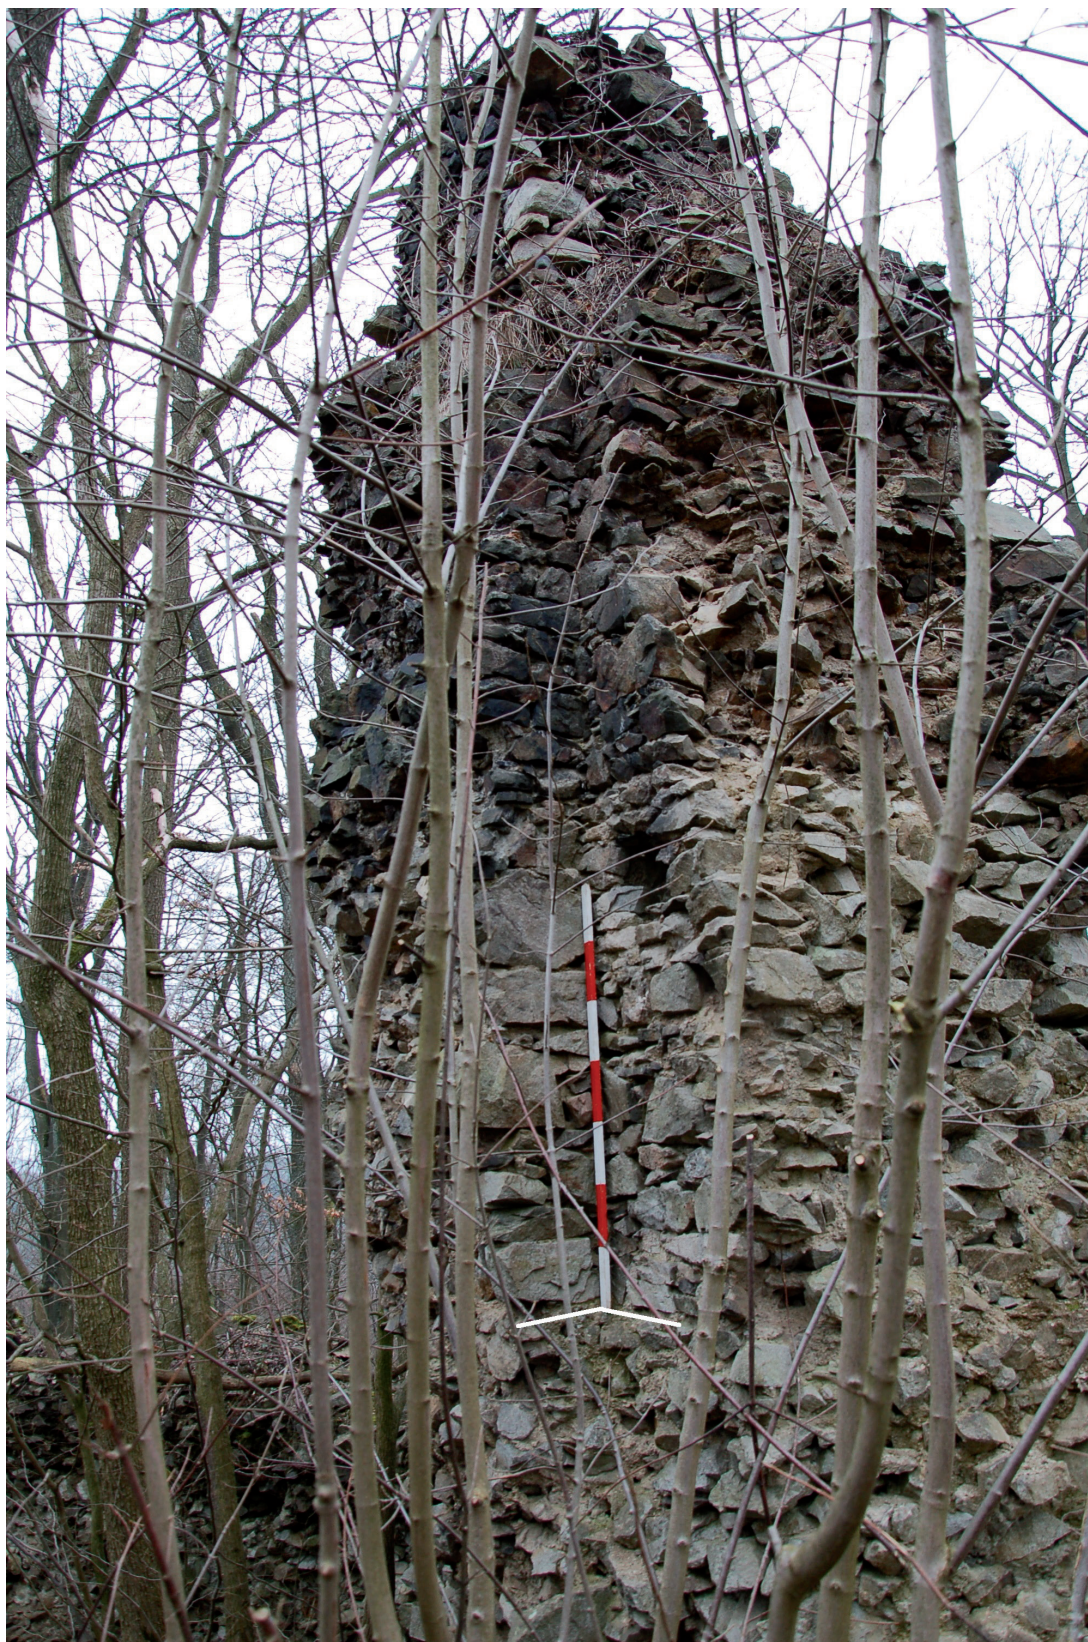
**Obr. 12.** Nový Herštejn. Jihozápadní kout interiéru v úrovni druhého patra čtverhranné věže v západním cípu obvodové hradby. Čarou je vyznačena viditelná úroveň odsazení zdi interiéru. Foto a úprava P. Kastl. – *Abb. 12.* Nový Herštejn. Südwestliche Ecke des Innenraums des viereckigen Turms im westlichen Fortsatz der Ringmauer auf der Höhe des zweiten Stocks. Die Linie markiert die sichtbare Ebene des Absatzes der Innenmauer. Foto und Bearbeitung P. Kastl.

V prostoru západního cípu byla k vnitřnímu líci hradby přistavěna, pravděpodobně koncem 15. století, čtverhranná věž (Procházka 1998, 207) nepravidelného obdélného půdorysu s vnějšími rozměry cca 7,5×6,5 m. Na základě vyobrazení od F. A. Hebera (2002, 257) lze říci, že ještě koncem 19. století tato věž dosahovala úrovně minimálně třetího podlaží. Z popisu výše uvedeného autora dále vyplývá, že věž byla průchozí v úrovni hradebního ochozu a v posledním podlaží byly ještě znatelné relikty tří okenních otvorů. Interiér věže byl opatřen schodištěm, po kterém bylo možné vystoupat do horní části věže z prostoru nádvoří (Heber 2002, 254). Postrádáme však informaci o tom, zda se jednalo o schodiště kamenné, či dřevěné. Je však možné předpokládat že poslední majitelé, Černínové z Chudenic, mohli nechat tuto stavbu upravit na vyhlídku. Je pravděpodobné, že s hradem měli jisté záměry, jak dokládá vyhotovení stavební dokumentace, jejíž součástí bylo půdorysné zaměření z roku 1823 (Procházka 1998, 212). Z interiéru stavby jsou dochovány dva kouty. V jihozápadním koutě je poměrně dobře viditelné odsazení zdi, které mohlo představovat úroveň druhého podlaží (obr. 12). Stavba měla armovaná nároží z opracovaných kamenných kvádrů, z nichž některé byly pískovcové. Toto armování je do současnosti nejlépe dochované na jihozápadním nároží.

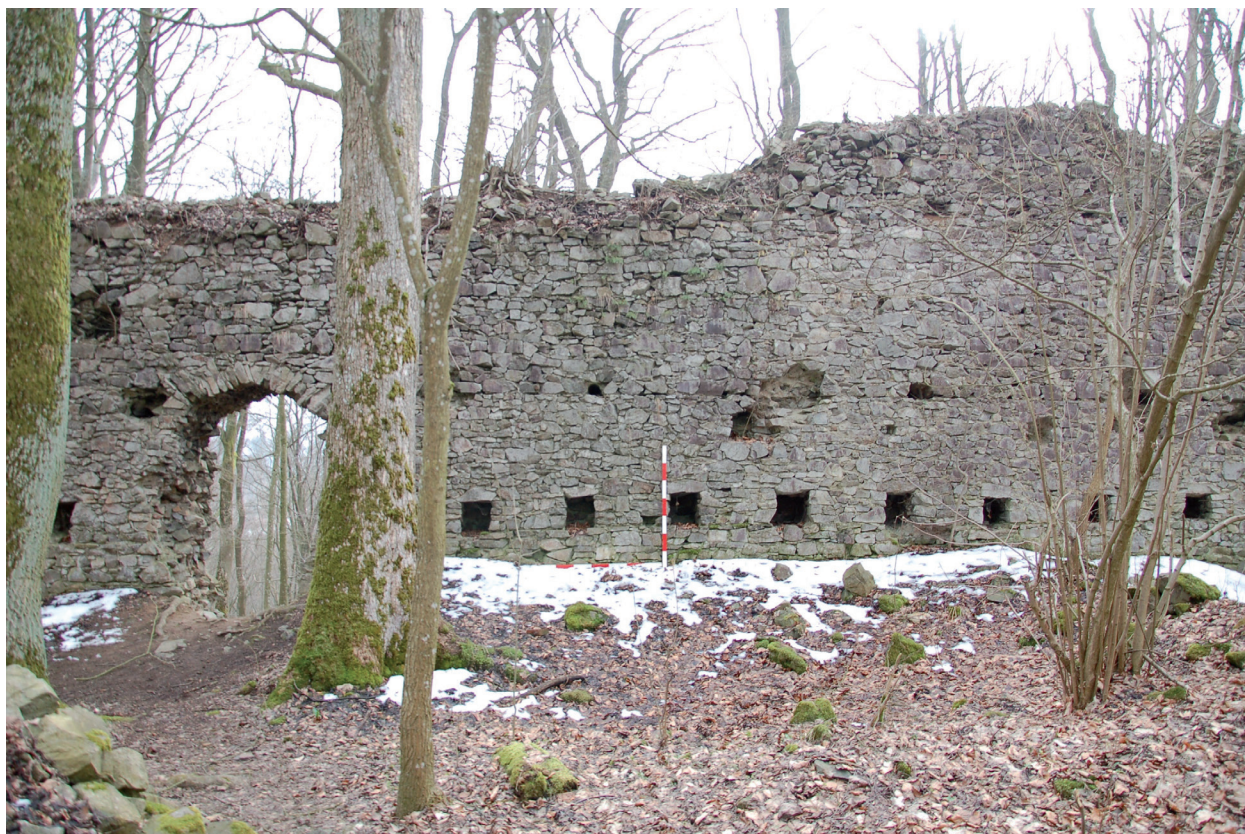
Obr. 13. Nový Herštejn. Tzv. výpádová branka v jihozápadní obvodové hradbě. Pohled na nádvoří stranu. Lať 1,4 m. Foto a úprava P. Kastl. – Abb. 13. Nový Herštejn. Sogenannte Fluchtpforte in der südwestlichen Ringmauer. Blick in Richtung Hofseite. Latte 1,4 m. Foto und Bearbeitung P. Kastl.

Vyloučit nelze pak ani možnost využití tohoto otvoru jako komunikačního koridoru při obsluze dělostřeleckých postavení na zemních baštách přisypaných ke staršímu valovému tělesu. Podobné řešení bylo uplatněno např. na hradu Himlštejn (Durdík – Bolina 2001, 200).

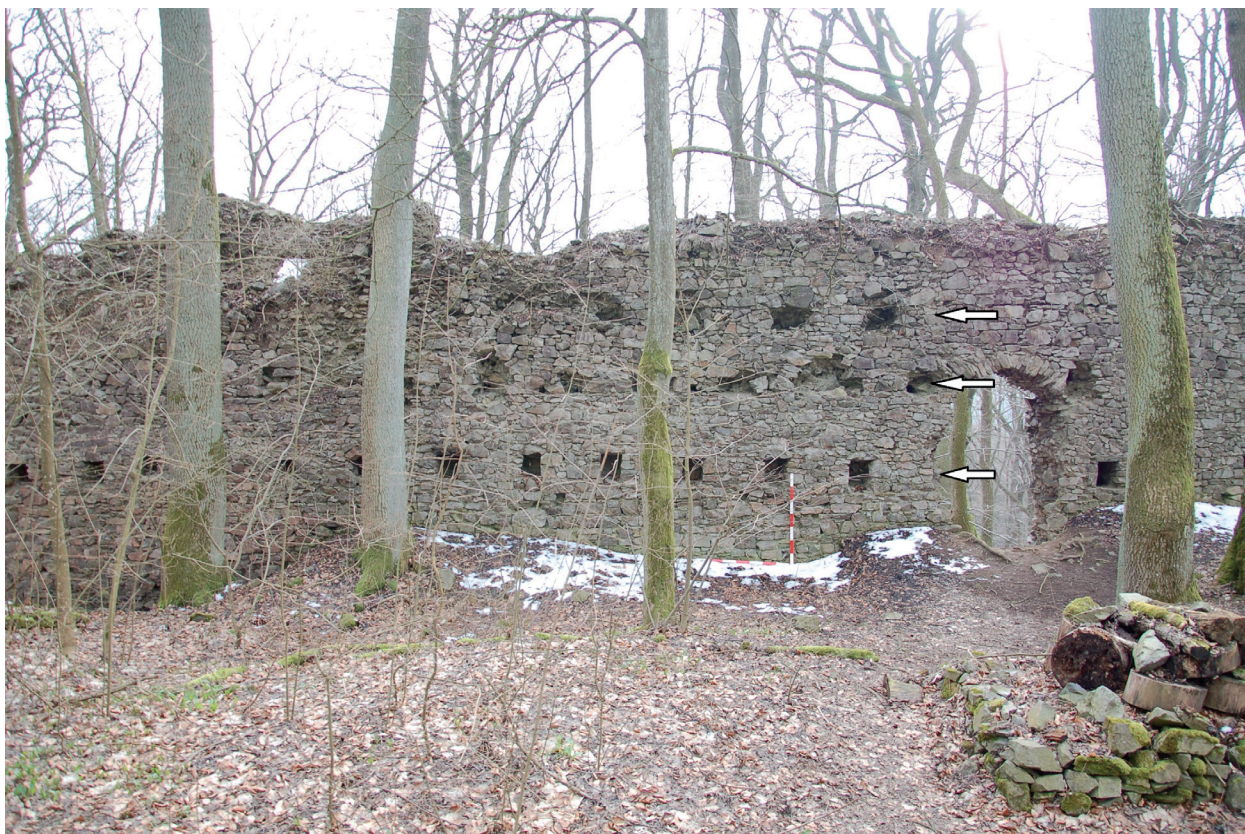
**Obr. 14.** Nový Herštejn. Tři řady otvorů v jihozápadní obvodové hradbě. Spodní řada pochází z období výstavby obvodové hradby (pol. 14. stol.). Další dvě řady otvorů byly do hradby vylámaný dodatečně pravděpodobně koncem 15. nebo počátkem 16. stol. Latě 1,4 m. Foto a úprava P. Kastl. – *Abb. 14.* Nový Herštejn. Drei Lochreihen in der südwestlichen Ringmauer. Die unterste Reihe stammt aus der Zeit, in der die Ringmauer erbaut wurde (Mitte des 14. Jahrhunderts). Die anderen beiden Reihen wurden wahrscheinlich gegen Ende des 15. oder Anfang des 16. Jahrhunderts nachträglich in die Mauer gebrochen. Latte 1,4 m. Foto und Bearbeitung P. Kastl.

Vnitřní líc jihozápadního úseku obvodové hradby obsahuje v horizontální úrovni tři řady pravidelně uspořádaných trámových kapes (obr. 14), táhnoucích se od jižního nároží až k destruované části obvodové hradby. Ve spodní řadě mají kapsy mezi sebou rozestupy 0,9 m a rozměry 0,35×0,35 m. Tyto kapsy je možné s ohledem na jejich provedení a přeložení na horní straně za primární a tedy časově korespondující s výstavbou obvodové hradby. Podle způsobu jejich provedení lze dovozovat, že byly předpřipraveny pro pozdější osazení. Kapsy jsou uvnitř prosty otisků trámů, které by se zde nacházely v případě, že by trámy byly osazeny již při stavbě obvodové hradby. Po dokončení obvodové hradby zde byla pravděpodobně vystavěna dlouhá budova, jejíž stropní trámy byly osazeny do připravených kapes. Na základě existence těchto trámových kapes můžeme v této části hradby předpokládat existenci budovy, pravděpodobně hospodářského charakteru, již v období druhé poloviny 14. století (popis této budovy je v kapitole Ostatní části hradu).

Druhá řada otvorů po trámech, s rozestupy okolo 1,2 m, se nachází 0,8 m nad první řadou a podle způsobu provedení je patrné, že tyto otvory byly vylámané do již hotové obvodové hradby, stejně tak jako třetí, nevýše položená řada otvorů. Tyto kapsy je pak možné hypoteticky spojovat s výstavbou již zmíněných velkokapacitních stájí na počátku 16. století.

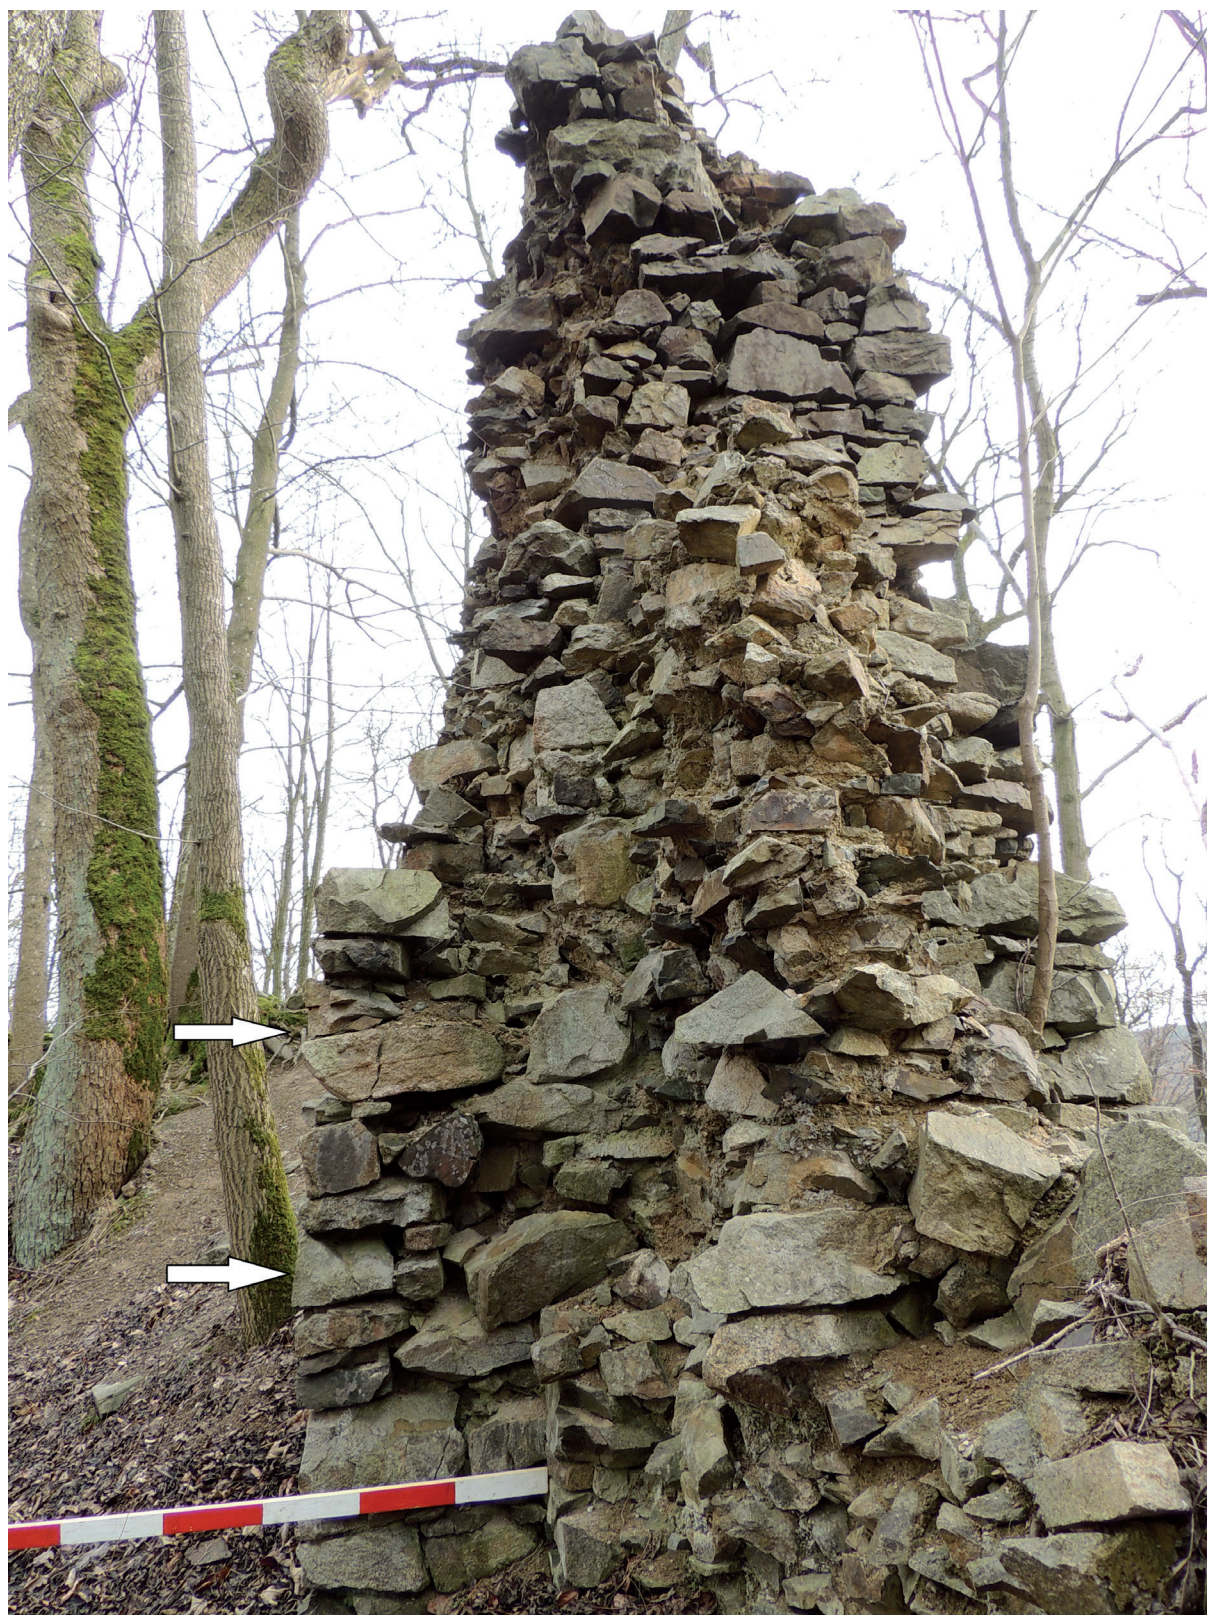
Obr. 15. Nový Herštejn. Relikt severozápadní zdi věžovitého objektu přistavěného k jižnímu zaoblenému nároží obvodové hradby. Šipkami je označena špaleta dveřního otvoru. Lať 1,4 m. Foto a úprava P. Kastl. – *Abb. 15. Nový Herštejn. Relikt der nordwestlichen Mauer eines turmartigen, an die südliche, abgerundete Ecke der Ringmauer angebauten Objekts. Anbindungsstelle an die südwestliche Ringmauer. Mit den Pfeilen ist die Laibung einer Türöffnung markiert. Foto und Bearbeitung P. Kastl.*

Součástí starších popisů tohoto věžovitého objektu je v prostoru přízemí vstupní otvor do interiéru, dnes již nedochovaný (Procházka 1998, 211). Samotný objekt nese známky složitějšího stavebního vývoje. Na základě stavebně-historického hodnocení je možné předpokládat, že tato věž byla přiložena k již stojící obvodové hradbě. V následné fázi došlo k výstavbě dalšího patra, které převyšovalo obvodovou hradbu a které bylo přístupné z ochozu obvodové hradby, jak je vidět na pozůstatku dveřní špalety (obr. 15). V rámci této výstavby byla pravděpodobně ubourána část předprsní zdi navazující obvodové hradby, která byla po dokončení stavby zpětně dozděna a přiložena na spáru, jak je dodnes pozorovatelné v prostoru jihozápadního nároží (obr. 16). Vzhledem k tomu, že se tento úsek fortifikace nachází naproti mírně sklonitému terénu nad přístupovou cestou a valové těleso je pod tímto nárožím přerušeno vstupem do prostoru příkopu, dá se předpokládat využití tohoto objektu jako fortifikačního prvku, na němž mohla být díky jeho rozměrům osazeny palné zbraně. Z tohoto stanoviště bylo možné postřelováním kontrolovat poměrně dlouhý úsek přístupové cesty, která se nachází v jihovýchodním svahu cca 125 m od této pozice.
