## Úloha Nového Herštejnu v česko–bavorském konfliktu

### *The Role of Nový Herštejn in Bohemian – Bavarian Conflict*

**Abstract:** *Within the example of Nový Herštejn castle, the transformation from a medieval residential seat into an object of predominantly military character can be well observed. As the Bohemian – Bavarian conflict of the late 15<sup>th</sup> to early 16<sup>th</sup> century was proceeding, the castle underwent reconstruction supressing its residential function. Based on this transformation, a fast development of castle's fortification potential occurred which relics are still visible at certain parts of the castle complex.*

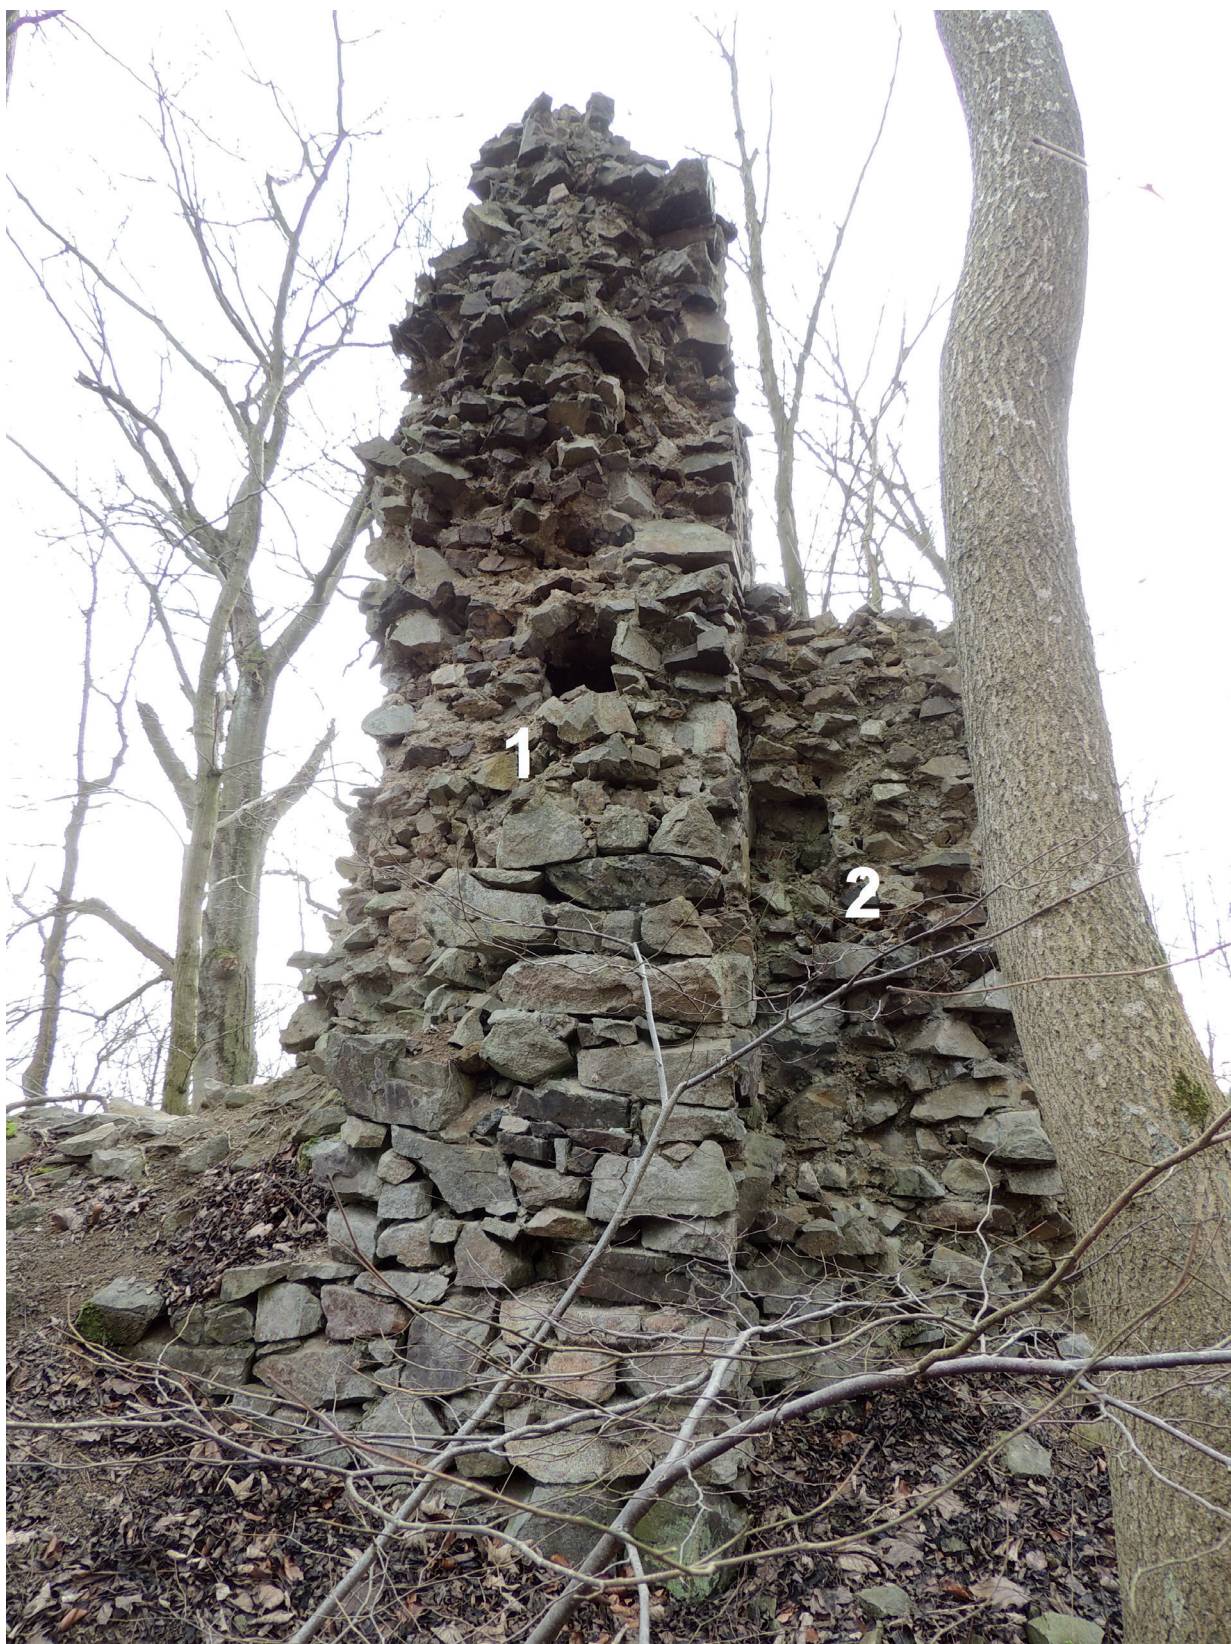
**Obr. 16.** Nový Herštejn. Relikt jihozápadního nároží jižní věže (1) s úsekem jihozápadní obvodové hradby v části provedené dozdivky předprší (2) této hradby. Foto a úprava P. Kastl. – **Abb. 16.** Nový Herštejn. Relikt der südwestlichen Ecke des südlichen Turms (1) mit einem Abschnitt der südwestlichen Ringmauer im Teil, in dem nachträglich die Brustwehr dieser Mauer (2) aufgemauert wurde. Foto und Bearbeitung P. Kastl.
