Hrad Reichenstein (okr. Schwandorf) v česko-bavorském pohraničí a jeho konzervace ve 20. století

Castle Reichenstein on the czech-bavarian border (Schwandorf District) and its conservation in 20th century

Abstract: This article is focused on evaluation of written sources and documentation of the double repairs of the castle (1926–1929 and 1962–1963). Original construction plans and photographic documentation has been preserved. The paper tries to clarify the role of castle Reichenstein in czech-bavarian borderland and his the hypothetical structural building form.

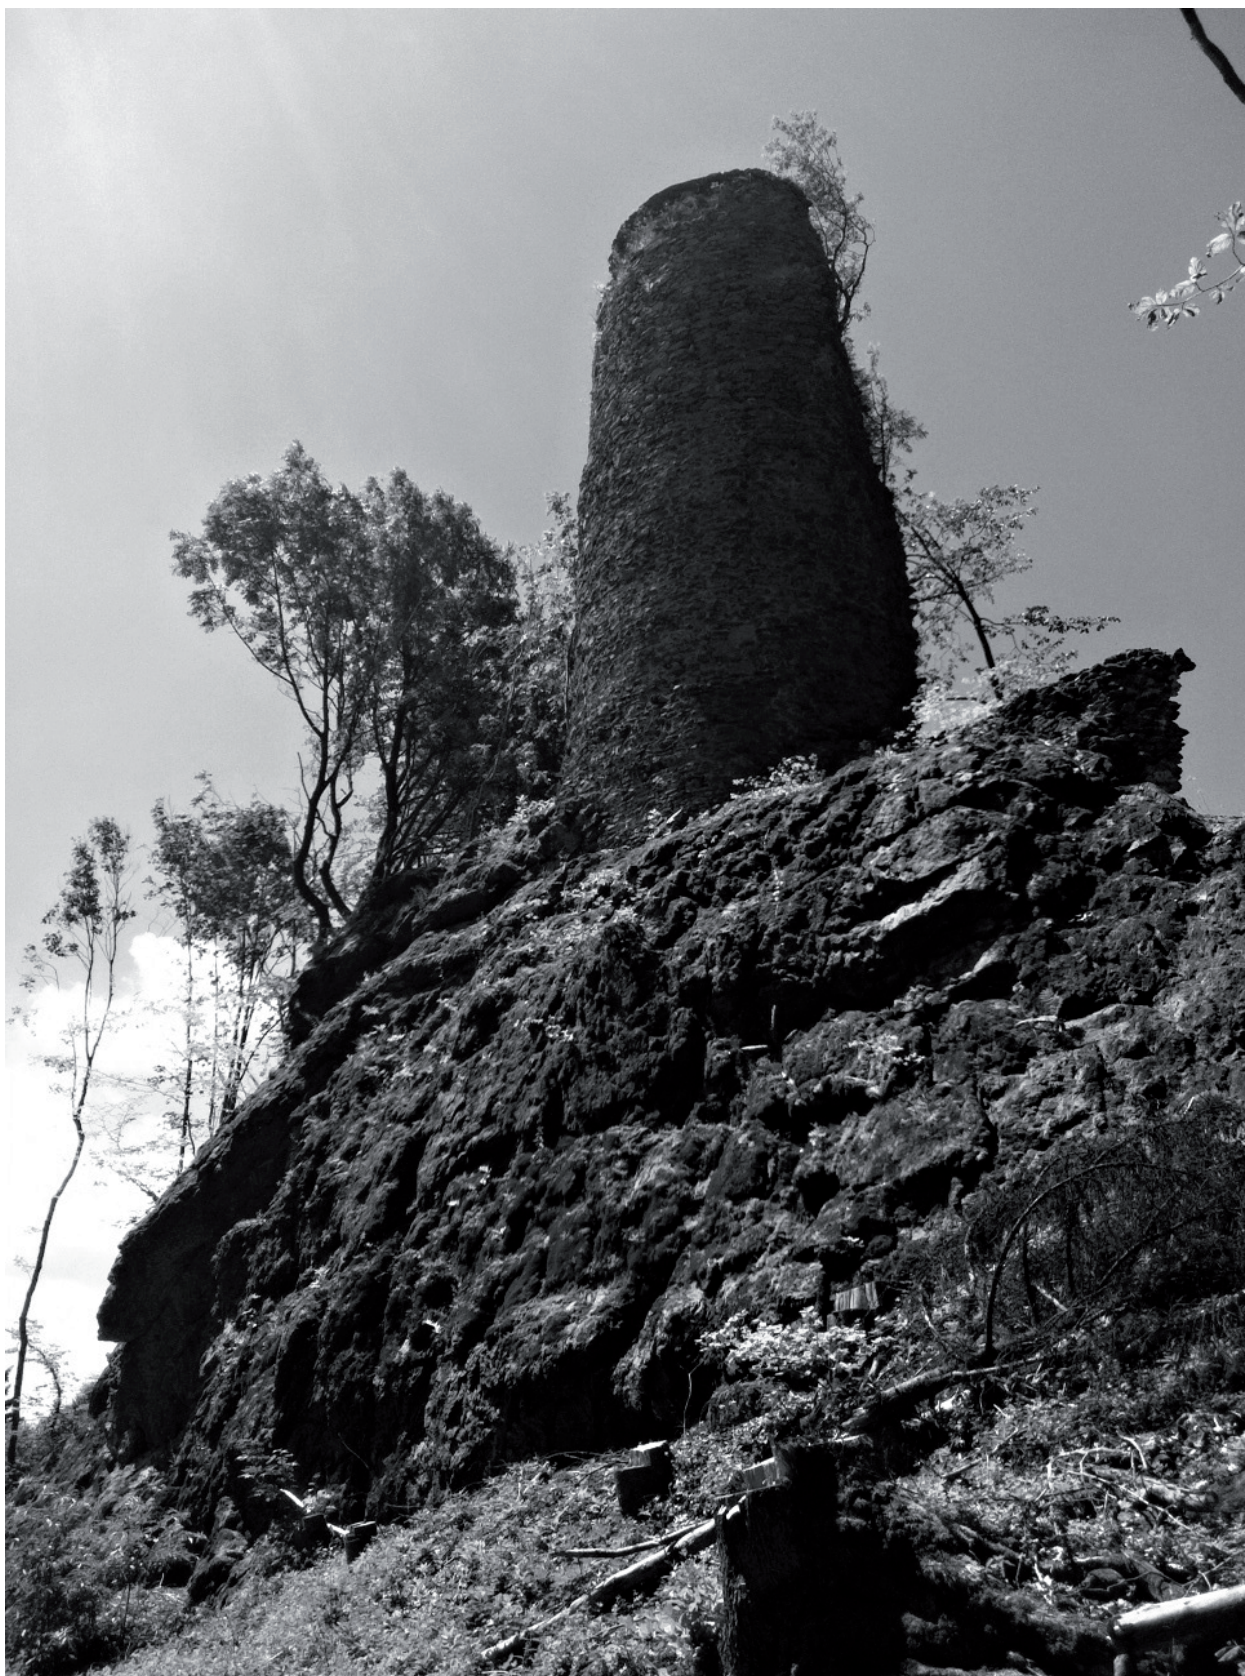
Obr. 1. Hrad Reichenstein (okr. Schwandorf). Východní strana skalnaté ostrožny s bergfritem a fragmentem vybihajícího zdiva. Foto autor 2016. – *Abb. 1.* Die Burg Reichenstein (Bez. Schwandorf). Der östliche Teil des Felsvorsprungs mit dem Bergfried und anschließendem Mauer. Foto Verfasser 2016.

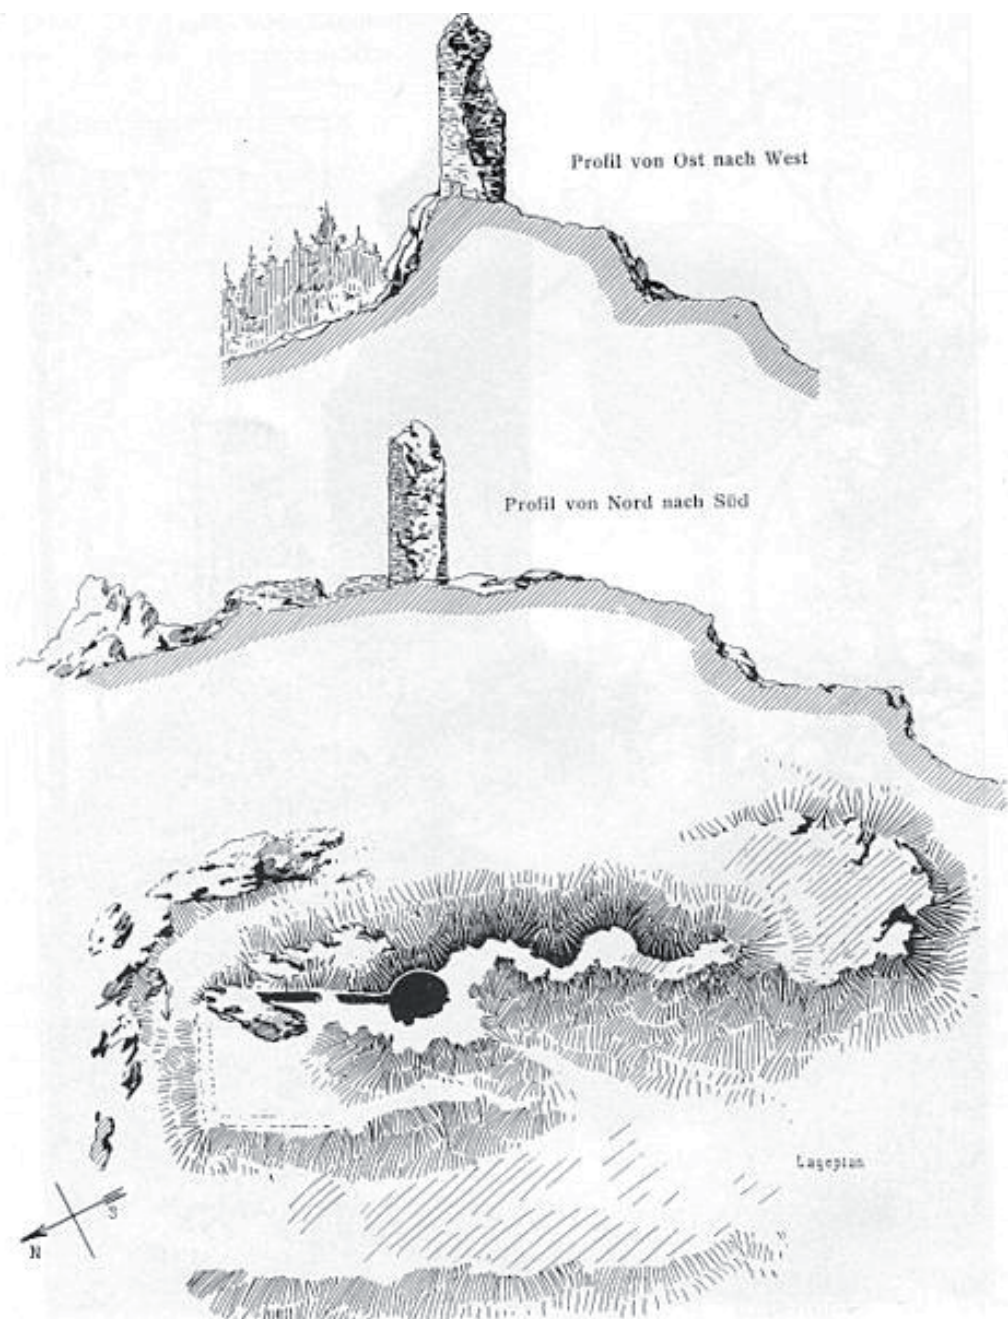
Obr. 4. Hrad Reichenstein (okr. Schwandorf). Terénní skica lokality pořizena G. Hagerem na počátku 20. století (Hager 1906, 54). – *Abb. 4.* Die Burg Reichenstein (Bez. Schwandorf). Die Terrainskizze der Lokalität von G. Hager (1906, 54) aus dem Anfang des 20. Jahrhunderts.

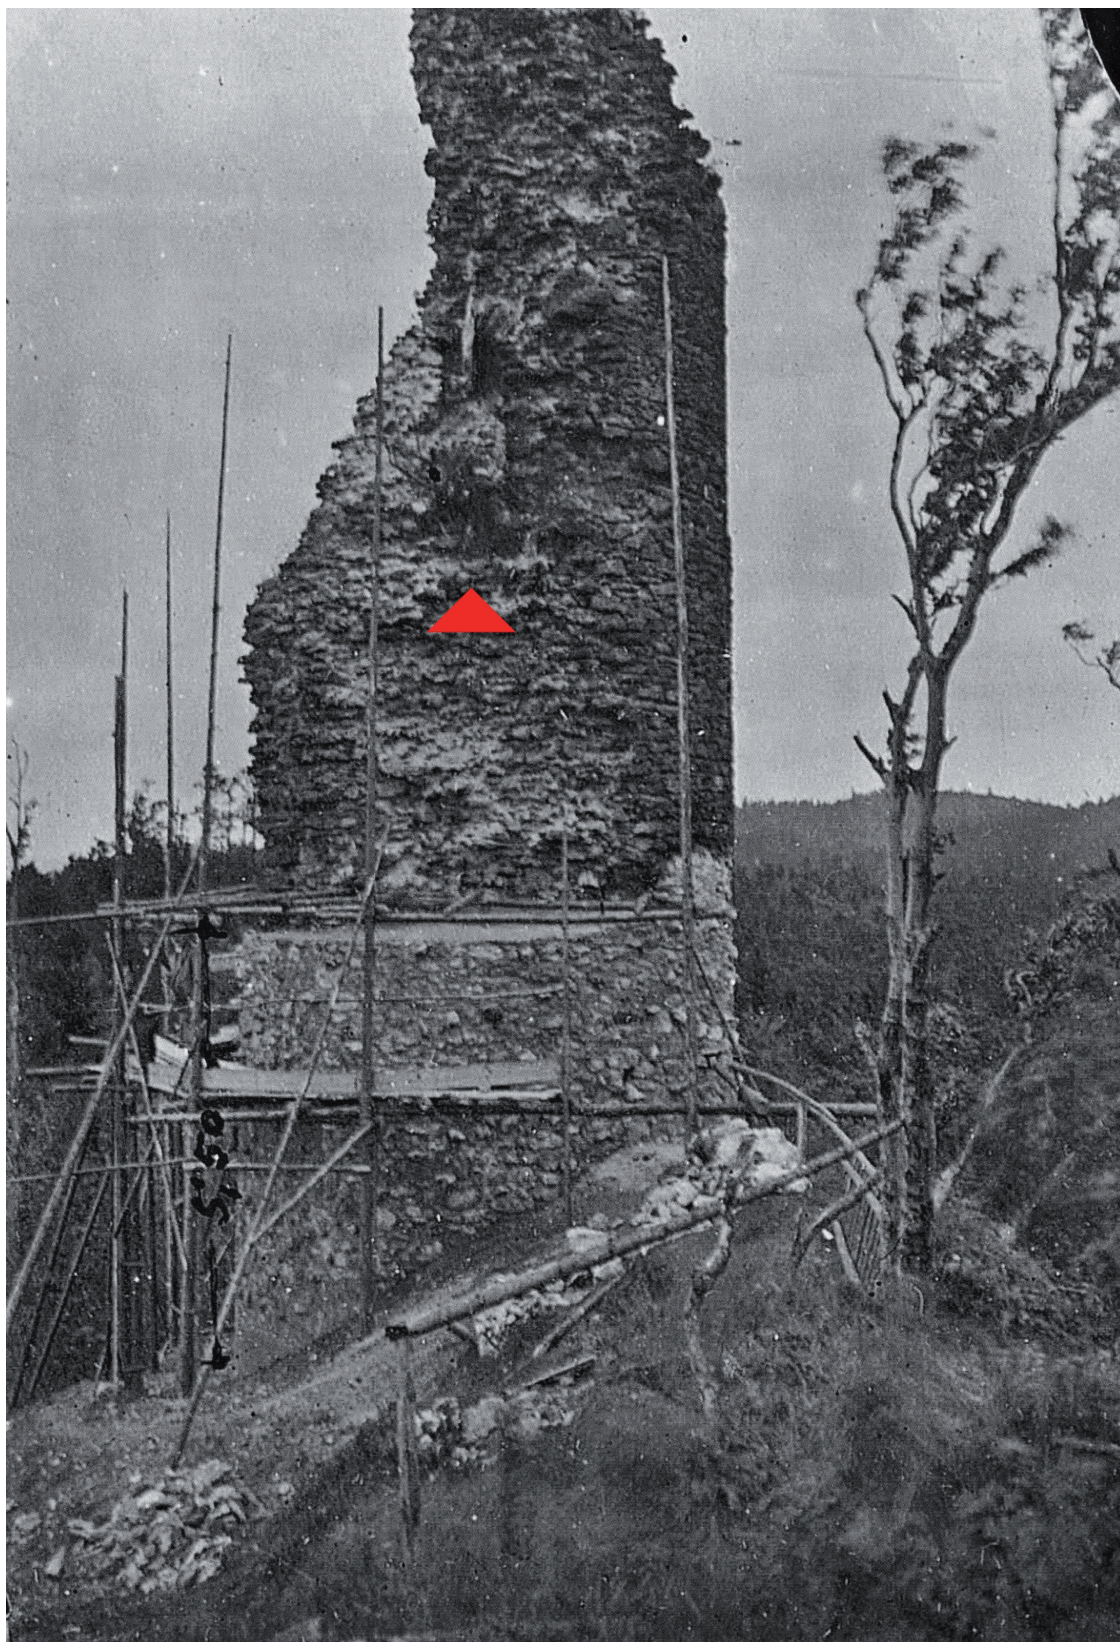
Obr. 5. Hrad Reichenstein (okr. Schwandorf). Stavební zajištění a stabilizace pláště bergfritu v letech 1926–1929. Na snímku zachycen původní vstup (Archiv spolku Heimatkundlicher Arbeitskreis Stadlern). – *Abb. 5.* Die Burg Reichenstein (Bez. Schwandorf). Bausicherung und Stabilisierung des Bergfriedsmantels in den Jahren 1926–1929. Sichtbar ist der ursprüngliche Eingang (Archiv des Heimatkundlichen Arbeitskreises Stadlern).

Vedle výše uvedených dokumentů disponují zástupci spolku Heimatkundlicher Arbeitskreis Stadlern i dobovými fotografiemi dokládajícími průběh stavebních prací. Zpočátku bylo vystavěno obyčejné dvoupatrové kulatinové lešení na severní, jižní a západní straně bergfritu. Východní strana pláště, vzhledem ke strmé skalní stěně pod ním, nebyla těmito stavebními zásahy v podstatě dotčena, protože byla dosažitelná pouze za předpokladu náročné výstavby lešení. Prvním krokem bylo zpevnění paty bergfritu. Na dobové fotografii je zachycen ještě částečně zborcený vstupní portál, neboť první etapa zajišťovacích prací se zastavila, jak naznačuje dodatečně vepsaná míra, ve výšce cca 5,50 m (obr. 5). Na opačné straně je patrná, v té době taktéž ještě stavebními pracemi nedotčená, jizva po napojení původního, na fotografii již destruovaného obvodového zdiva (nejspíše obvodové hradby či palácové budovy, obr. 6). V rámci postupující montáže vyšších pater lešení a postupem stavebních prací došlo k necitlivému zazdění zbytku původního vstupního otvoru. Zazdění původního vstupu odsoudil později místní kronikář pan George, když do svého sešitu napsal, že se tak stalo z „*neznalosti a lehkováznosti*“ (George 1936/1937, 10). Další fotografický snímek byl pořízen těsně před dokončením, jak ostatně dokládá pózující parta řemeslníků na vrcholu věže. Tím byly završeny první záchranné práce, jež se dotkly takřka celé plochy vnějšího pláště bergfritu. Pouze východní, zatím opravami nedotčené zaoblení vykazovalo historickou patinu (viz přechod mezi čerstvě přizděným a vyspárovaným lomovým zdivem a neopravovanou východní částí bergfritu, obr. 7). Novou podobu pláště bergfritu určovaly nepravidelně rozmístěné a vně vyložené kameny, které se pohledově uplatňují dodnes (obr. 8).

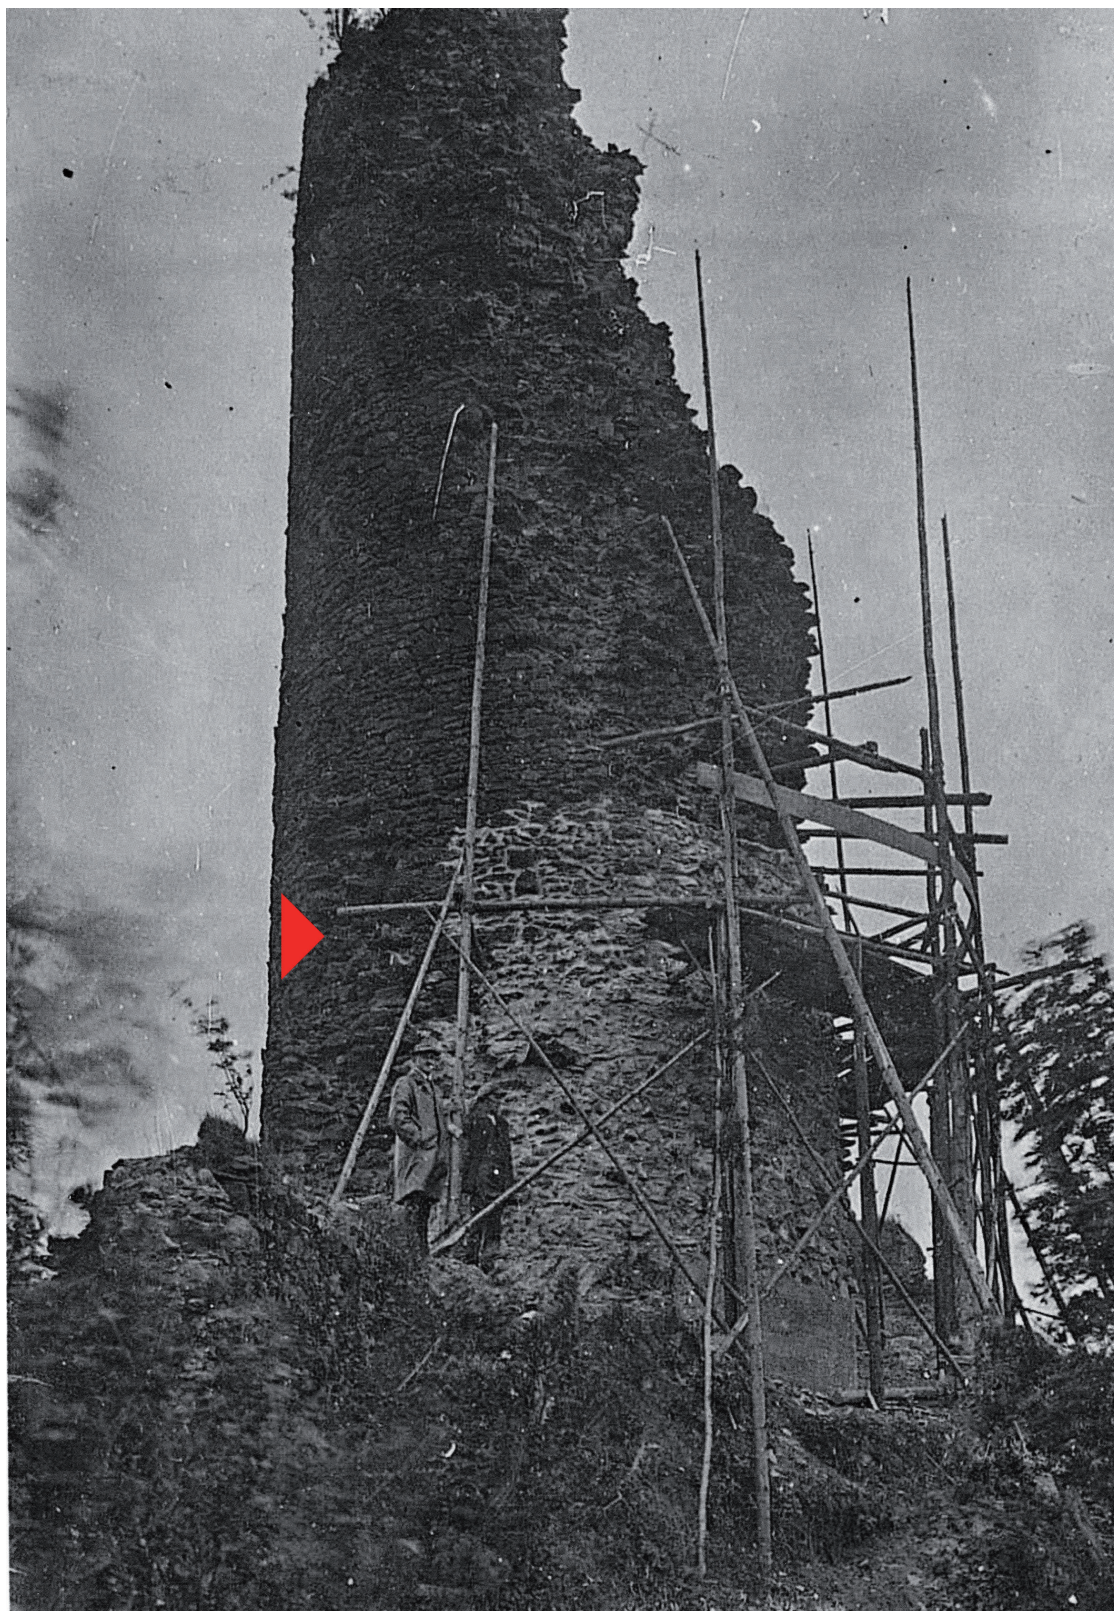
Obr. 6. Hrad Reichenstein (okr. Schwandorf). Stavební zajištění a stabilizace bergfritu v letech 1926–1929. Na snímku patrná jizva v plášti bergfritu po destruovaném zdivu přilehlé budovy, jehož fragment je dochován ve spodní partii (Archiv spolku Heimatkundlicher Arbeitskreis Stadlern). – *Abb. 6.* Die Burg Reichenstein (Bez. Schwandorf). Bausicherung und Stabilisierung des Bergfriedsmantels in den Jahren 1926–1929. Sichtbar sind die Spuren des ehemaligen Gebäudes, dessen Fragmente sind in den niedrigen Partien erhalten (Archiv des Heimatkundlichen Arbeitskreises Stadlern).

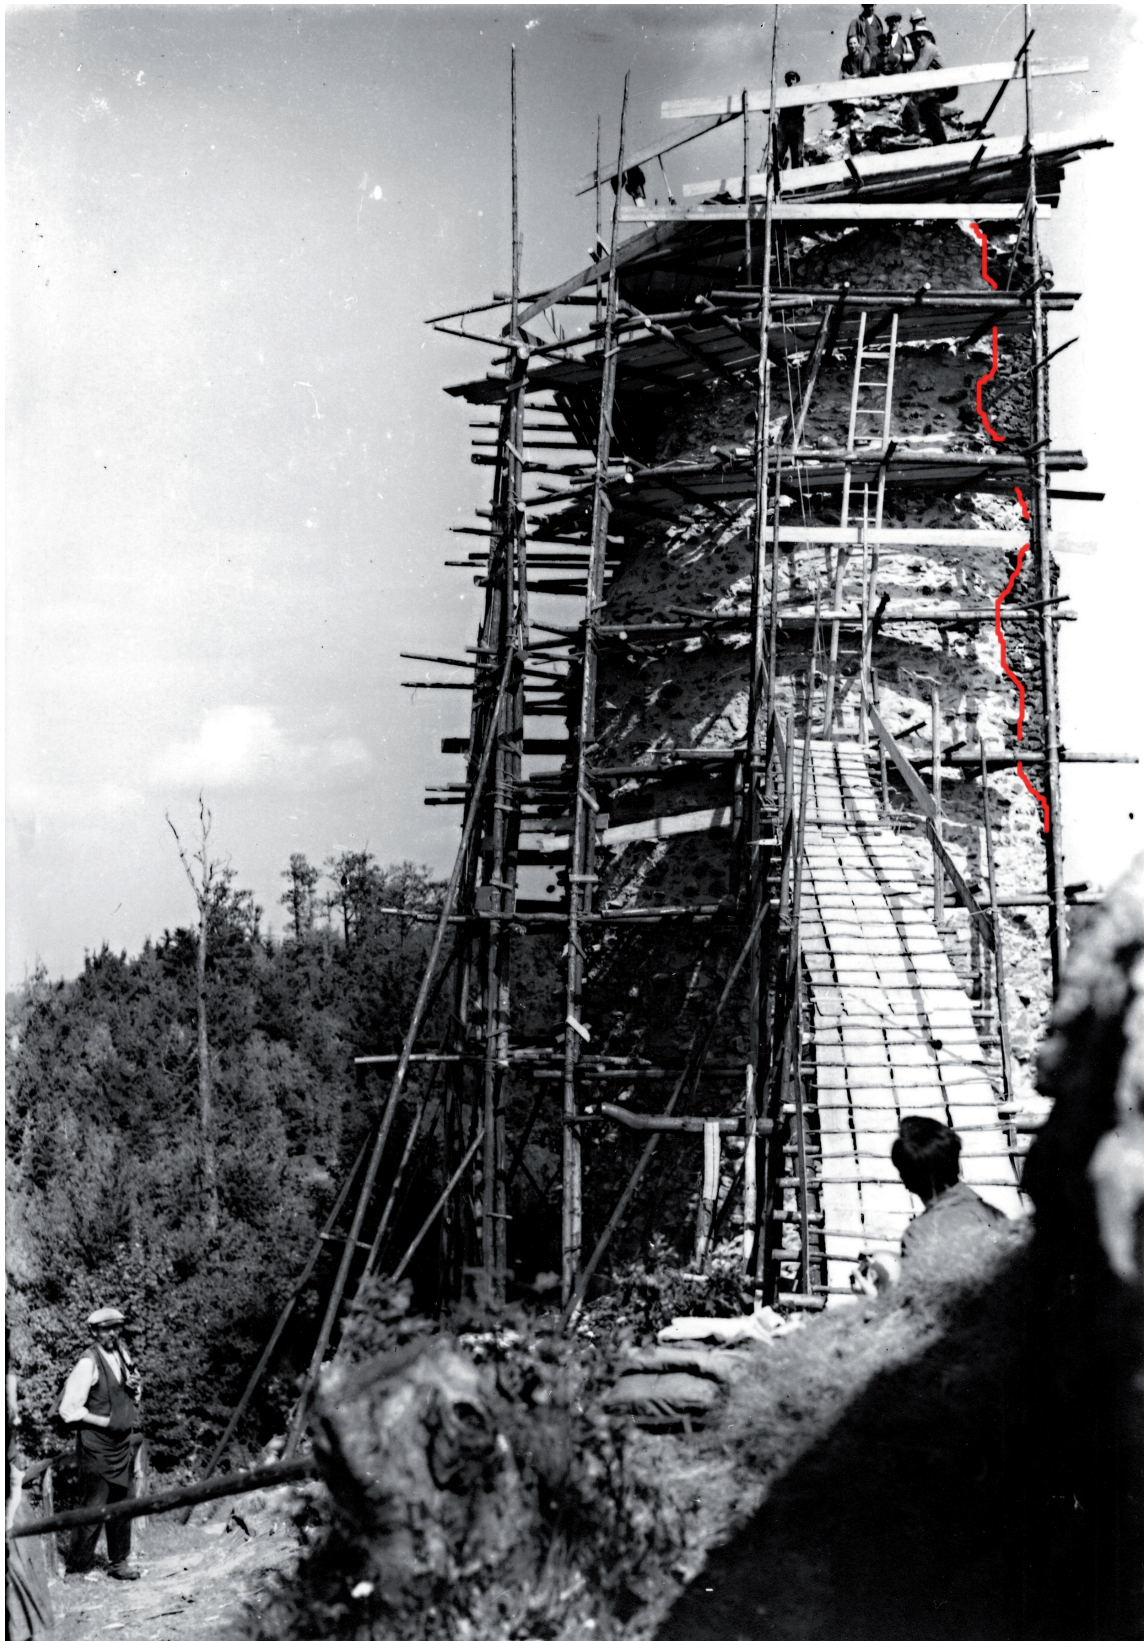
Obr. 7. Hrad Reichenstein (okr. Schwandorf). Stavební zajištění a stabilizace bergfritu v letech 1926–1929. Snímek zachycující dokončovací práce (Archiv spolku Heimatkundlicher Arbeitskreis Stadlern). – *Abb. 7.* Die Burg Reichenstein (Bez. Schwandorf). Bausicherung und Stabilisierung des Bergfriedsmantels in den Jahren 1926–1929. Beendigungsarbeiten (Archiv des Heimatkundlichen Arbeitskreises Stadlern).

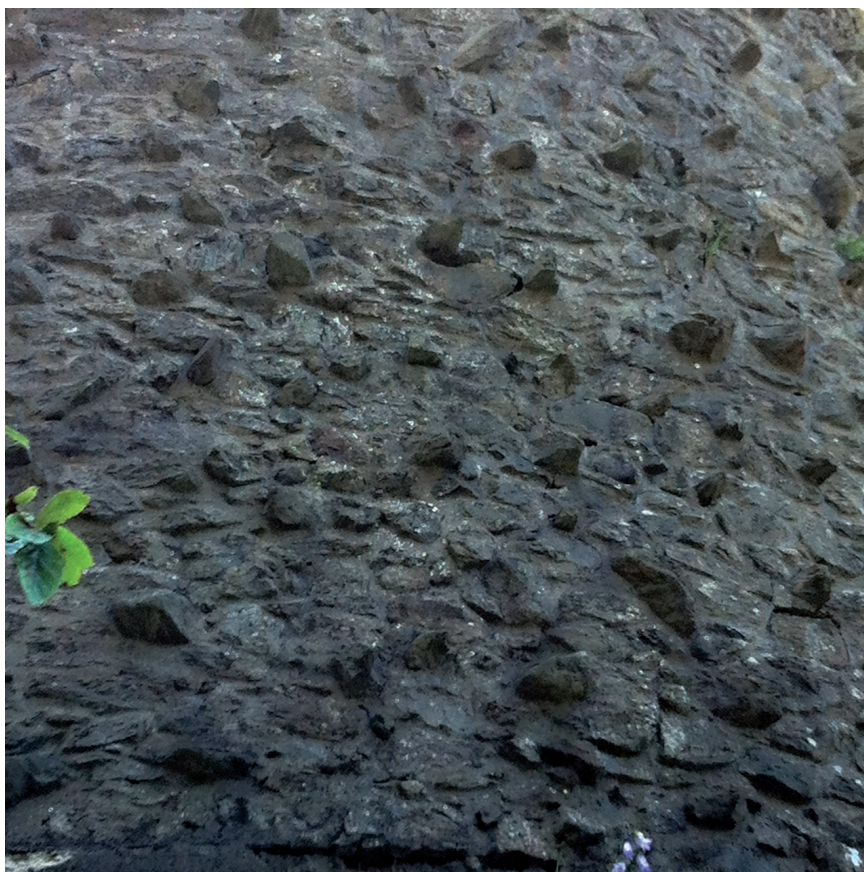
Dochované dokumenty se o tomto detailu bohužel nezmiňují. Vybrané řešení tak vyvolávalo donedávna diskuze. Na možný smysl těchto z poloviny vně čnějících kamenů poukázali až pracovníci Bavorského zemského úřadu pro památkovou péči, podle jejichž názoru by se mělo jednat o kotvící kameny (Ankersteine). Jejich smyslem mělo být zlepšení statických vlastností nově dostavovaného a doplňovaného pláště bergfritu, což mělo mít vliv na jeho soudržnost při postupu prací (Wurm 2016, ústní sdělení). Vzhledem k jejich nepravidelnému rozmístění a množství nelze uvažovat o ucpávkách po lešenářských konstrukcích, což vyvrací i dochovaný fotografický materiál. Zvolené řešení postrádá jakékoliv analogie v širokém okolí. Požadovaná funkčnost se však paradoxně neprojevila, i s ohledem na exponovanost stavby a volbu stavebních materiálů na cementové bázi. Překvapivě východní strana bergfritu, která byla vzhledem k náročnosti stavby lešení v místech prudce spadající skalní stěny těchto oprav ušetřena, nebyla v roce 2016 (před zahájením dalších oprav) v tak dezolátním stavu. Lepší stav zdiva však mohl být způsoben mladšími opravami, jimž byl okrouhlý bergfrit podroben ve druhé polovině 20. století (viz níže). Vyčnívající kameny vložené do pláště bergfritu v průběhu oprav tak lze snad považovat za jakýsi architektonický prvek, chceme-li detail, odpovídající romantickým úpravám první čtvrtiny 20. století. Výsledkem těchto snah byl plášť s „ježovitým“ vzhledem, ačkoliv původní stavební záměr mohl být zamýšlen ryze utilitárně (podpoření statických vlastností ve vztahu k provádění doplňování zdiva). Není také bez zajímavosti, že zhruba čtyři sta metrů severně od staveniště byl stavebním mistrem Georgem Koppem provádějícím zajišťovací práce znovuotevřen písečník pro získávání písku (k tomu George 1936/1937, 6). Zda byl tento písečník využíván již ve středověku při stavbě hradu, však nelze s jistotou říci.

Obr. 8. Hrad Reichenstein (okr. Schwandorf). Detailní snímek zachycující plášť bergfritu s vně vyloženými kameny. Doklad romantizujících úprav z první poloviny 20. století? Foto autor 2016. – *Abb. 8.* Die Burg Reichenstein (Bez. Schwandorf). Aufnahme mit den ausgekleideten Steinen. Beleg der romantischen Umgestaltungen in der ersten Hälfte des 20. Jahrhunderts? Foto Verfasser 2016.

Ohlédneme-li se za způsobem provedených záchranných zásahů, lze konstatovat, že opravy uskutečněné v letech 1926–1929/30 vtiskly vnějšímu výrazu okrouhlého bergfritu romantizující, byť ahistorizující charakter (viz výše diskutované, vně vyložené kameny). Opravné práce provedené v letech 1962–1963 neměly povahu výše popsaných „kosmetických“ úprav, ale napravovaly narušení stability hradního bergfritu způsobené zřejmě působením vojenské americké posádky na konci 2. světové války. Nicméně použití nevhodných stavebních materiálů založených na cementové bázi, absence pravidelné údržby a vliv drsných klimatických podmínek zapříčinily další degradaci okrouhlého bergfritu. Popsané průběhy záchranných prací se nevymykají obvyklostem, s nimiž se potýkají i současní iniciátoři péče o torzální architekturu. Náročnost provádění záchranných zásahů se odvíjela od těžko přístupného staveniště determinovaného terénní konfigurací. Vedle logistických problémů souvisejících zejména s dopravou stavebního materiálu se objevil i „klasický“ nedostatek finančních prostředků. Nicméně obě záchranné akce, ať už byla jejich povaha jakákoliv, poukazují na dobovou stavební praxi aplikovanou za účelem záchrany torzální architektury a také na úzké vztahové sepnutí místních obyvatel s tímto památkově chráněným objektem.⁵ V této souvislosti nelze přehlédnout ani sociální rozměr stavebních prací (zejména v meziválečném období), do nichž se v praktické rovině zapojili místní řemeslníci (možnost finančního příjmu) a v symbolické míře ostatní místní spolky (uspořádání sbírky, výpomoc). Závěrem je nezbytné poznamenat, že v nedávné době došlo pořadí již třetím rehabilitačním pracím.

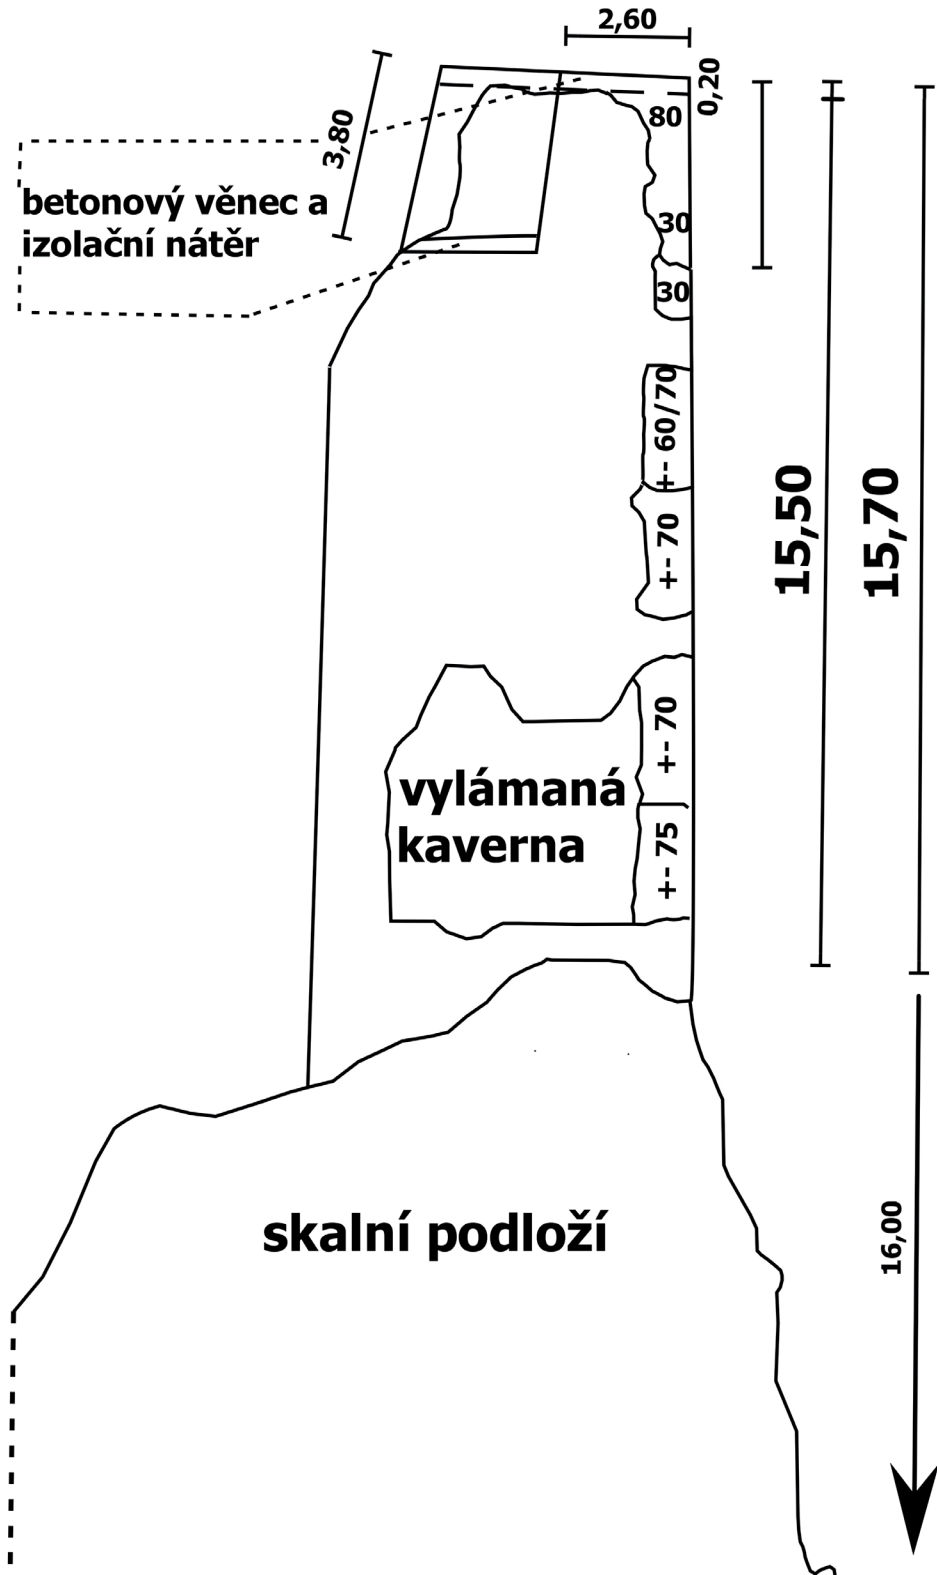
uměle vytvořená kaverna v patě bergfritu. Dále tyto záchranné akce podnítil místy rozrušený, do té doby nikdy neopravovaný plášť a rozrušené vrchní partie při koruně zdiva (obr. 9). Výše zmíněná kaverna vznikla odebráním zdiva zřejmě v roce 1945 (ačkoliv nelze vyloučit její dřívější původ) činností americké jednotky vojáků, kteří se tímto způsobem ve svém volném čase pokoušeli najít „poklad“. V důsledku rozšiřování této vylámané kaverny se do ní vešlo i několik dospělých lidí, což bylo u místních obyvatel a tehdejších turistických návštěvníků hradu velmi oblíbené. Upomínkou na druhou světovou válku je mimo jiné i betonová deska situovaná v areálu hradu, na které stála dřevěná bouda neznámého účelu (Wurm 2016, ústní sdělení). Původní cenová nabídka vyhotovená Michaelem Spichtingerem dne 30. listopadu 1962 byla propočtena na 22 145 německých marek. Položkový rozpočet zahrnoval montáž lešení, které na východní straně dosahovalo po postavení úctyhodné výšky 35 metrů (19 m lešení připadlo na obestavení věže a 16 m na východní skalní stěnu, obr. 10). Dalšími položkami z navržené cenové nabídky bylo 20 m³ lomového kamene potřebného na vysprávký pláště věže, respektive na nové vyzdění rozrušených líců a cementová malta na jejich nové přezdění. Podle předprojektové plánové dokumentace, resp. výše zmíněného výkresu, bylo zdivo odebráno a znovu doplněno až do hloubky pohybující se v rozmezí 30–80 cm. Cementová malta pak byla využita při spárování zdiva. Rozrušené partie koruny bergfritu byly zpevněny nenápadným podkovovitě vylitým betonovým věncem pokrytým izolační vrstvou (případně plechem; Wurm 2016, ústní sdělení). Při pohledu zdola se tento betonový věnec vizuálně neprojevoval.

Obr. 9. Hrad Reichenstein (okr. Schwandorf). Stavební zajištění a stabilizace bergfritu v letech 1962–1963. Předprojektová stavební dokumentace (dle originálu v archivu spolku Heimatkundlicher Arbeitskreis Stadlern upravil autor). – **Abb. 9.** Die Burg Reichenstein (Bez. Schwandorf). Bausicherung und Stabilisierung des Bergfriedsmantels in den Jahren 1962–1963. Projektierungunterlagen (nach Original aus dem Archiv des Heimatkundlichen Arbeitskreises Stadlern bearbeitet vom Verfasser).

Další opravy bergfritu byly realizovány až v letech 1962–1963. Práce prováděla stavební firma M. Spichtinger sídlící v nedalekém městečku Schönsee. Potřebu této stavební akce, jak je možno vyčíst z výkresové dokumentace nazvané „*Instandsetzungsarbeiten am Reichenstein*“, vyvolala především

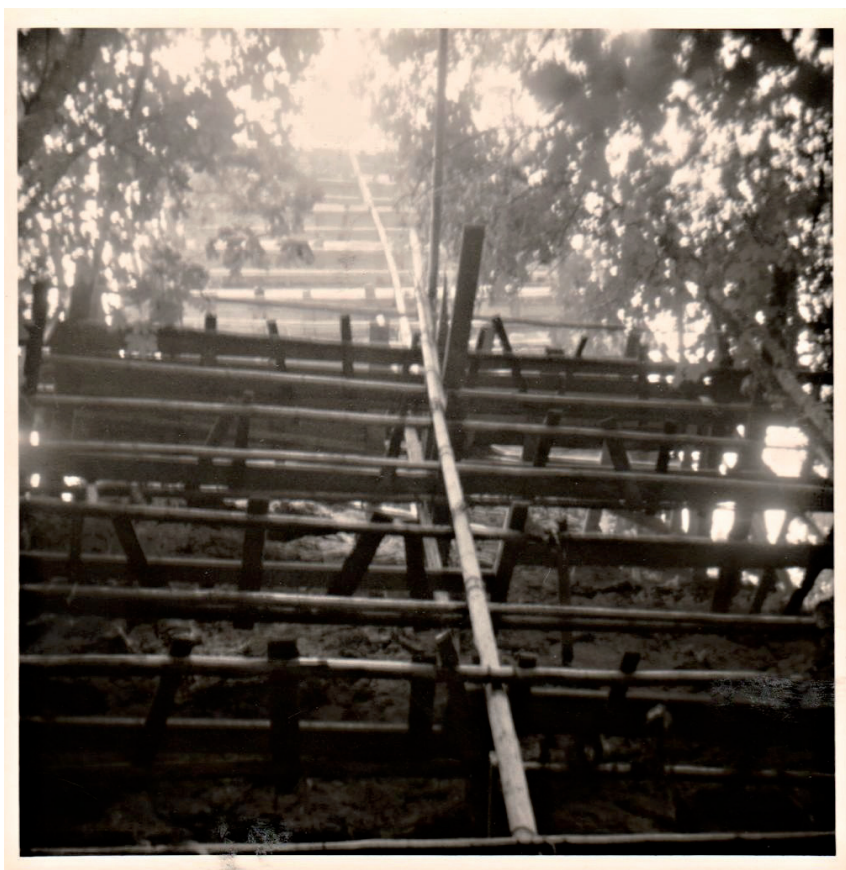
Obr. 10. Hrad Reichenstein (okr. Schwandorf). Stavební zajištění a stabilizace bergfritu v letech 1962–1963. Snímek zachycující lešení na východní straně (Archiv spolku Heimatkundlicher Arbeitskreis Stadlern). – *Abb. 10.* Die Burg Reichenstein (Bez. Schwandorf). Bausicherung und Stabilisierung des Bergfriedsmantels in den Jahren 1962–1963. Baugerüst auf der Ostseite (Archiv des Heimatkundlichen Arbeitskreises Stadlern).

Položkový rozpočet mimo jiné poukazuje na logistické problémy, jež se týkaly dopravy stavebního materiálu na vysoko položené staveniště. Vše potřebné bylo proto v obci Stadlern přeloženo z nákladních automobilů na koňská spřežení. Tažnou koňskou silou byl posléze přeložený stavební materiál dopravován do stometrové vzdálenosti, a to navzdory krkolomnému terénu o vysokém převýšení. Odtud byl dále odnášen na samotné místo zpracování (HAS, Abschrift, nečíslováno). Konečná cena se oproti prvotním propočtům vyšplhala na částku 29 172 německých marek. Největší finanční příspěvek ve výši 15 000 německých marek poskytl Bavorský zemský úřad pro památkovou péči (HAS, Restfinanzierung, nečíslováno).
