Přestavby českokrumlovského hradu za Oldřicha II. z Rožmberka

Zlata Gersdorfová

The Reconstruction of Český Krumlov Castle During the Reign of Oldřich II. of Rosenberg

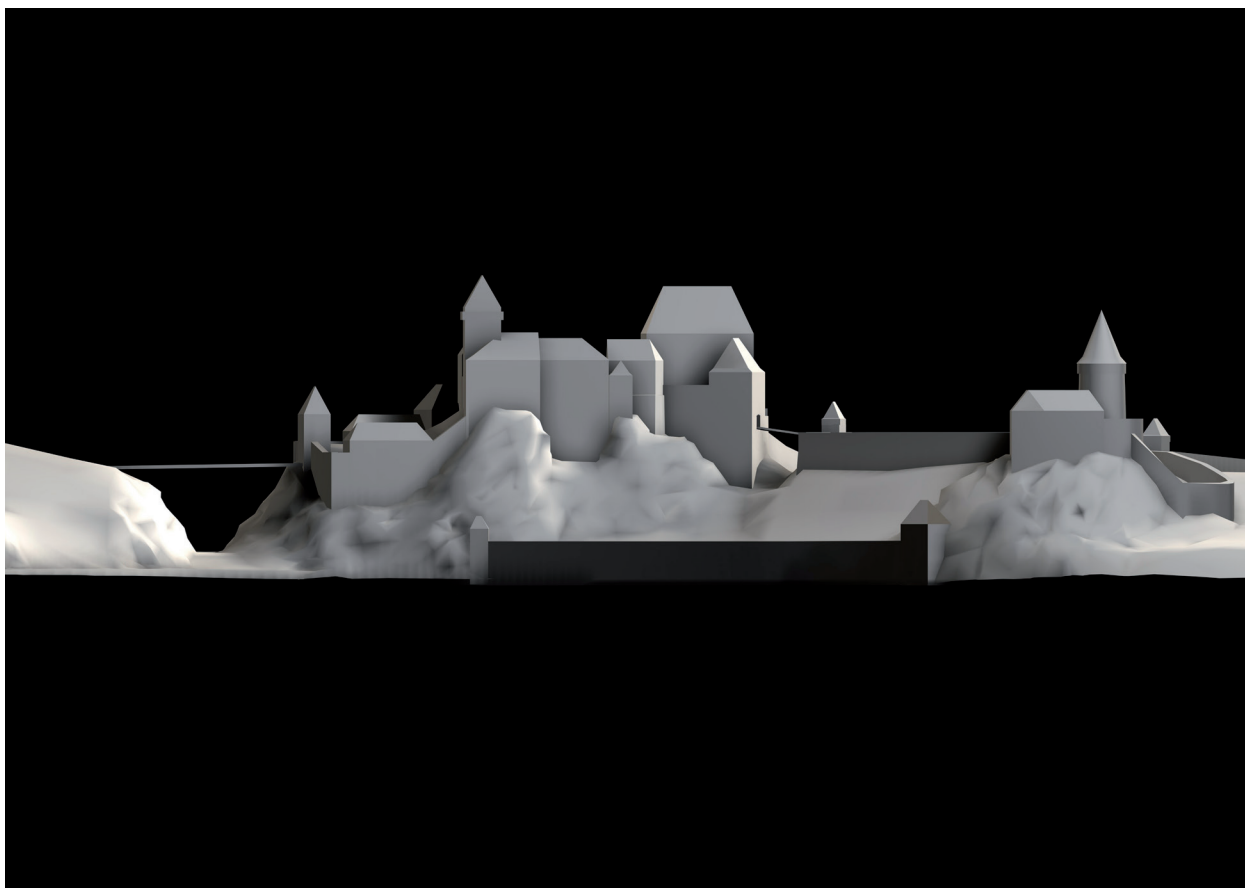
Obr. 1. Pokus o hmotovou rekonstrukci českokrumlovského hradu na počátku. 15. století. Vytvořila Zlata Gersdorfová.
– **Abb. 1.** Versuch einer virtuellen Rekonstruktion der Krumauer Burg zu Anfang des 15. Jahrhunderts. Erstellt von Zlata Gersdorfová.

Zcela překvapivou pak byla mohutnost stavebních úprav v první polovině 15. věku (srov. obr. 1 a 2), zejména však ve dvacátých letech, neboť se týkaly celého hradního areálu. Tuto stavební činnost se podařilo konkretizovat zejména díky dendrochronologickým analýzám a nově provedeným průzkumům, neboť oporu v písemných pramenech pro tak rozsáhlé stavební úpravy nenalzáme (Kubíková 1999a). V souvislosti s historickým děním v království Českém lze předpokládat zejména zdokonalování fortifikace. Zvelebovány byly však budovy obytné, výrazně přestavěna byla i kaple. Českokrumlovský zámek tak získal vzhled, který v základních hmotách zachycuje obraz Dělení růží, který se ukázal jako celkem věrohodný pramen (Gersdorfová 2009, 49–53).

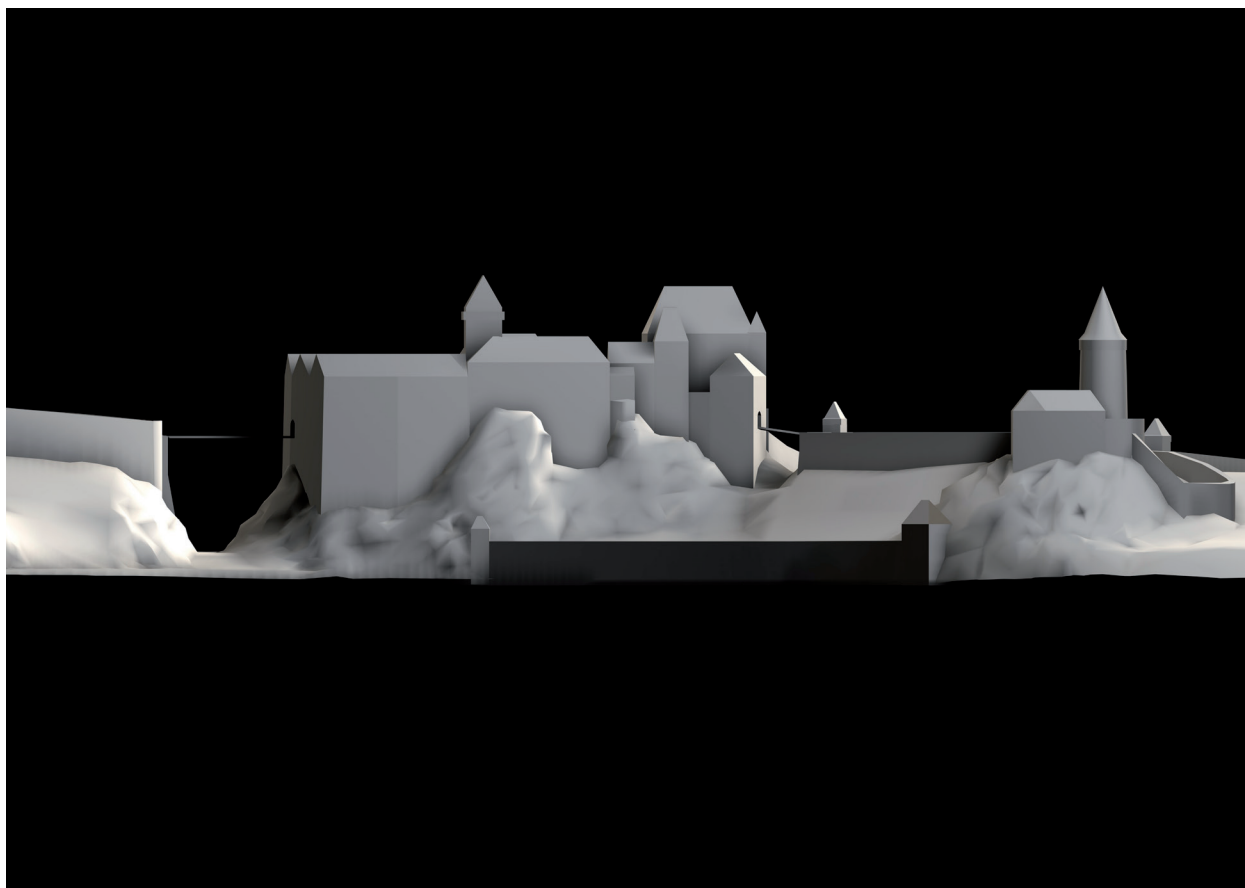
Obr. 2. Pokus o hmotovou rekonstrukci českokrumlovského hradu ve 2. polovině 15. století. Vytvořila Zlata Gersdorfová.
– Abb. 2. Versuch einer virtuellen Rekonstruktion der Krumauer Burg zur zweiten Hälfte des 15. Jahrhunderts. Erstellt von Zlata Gersdorfová.

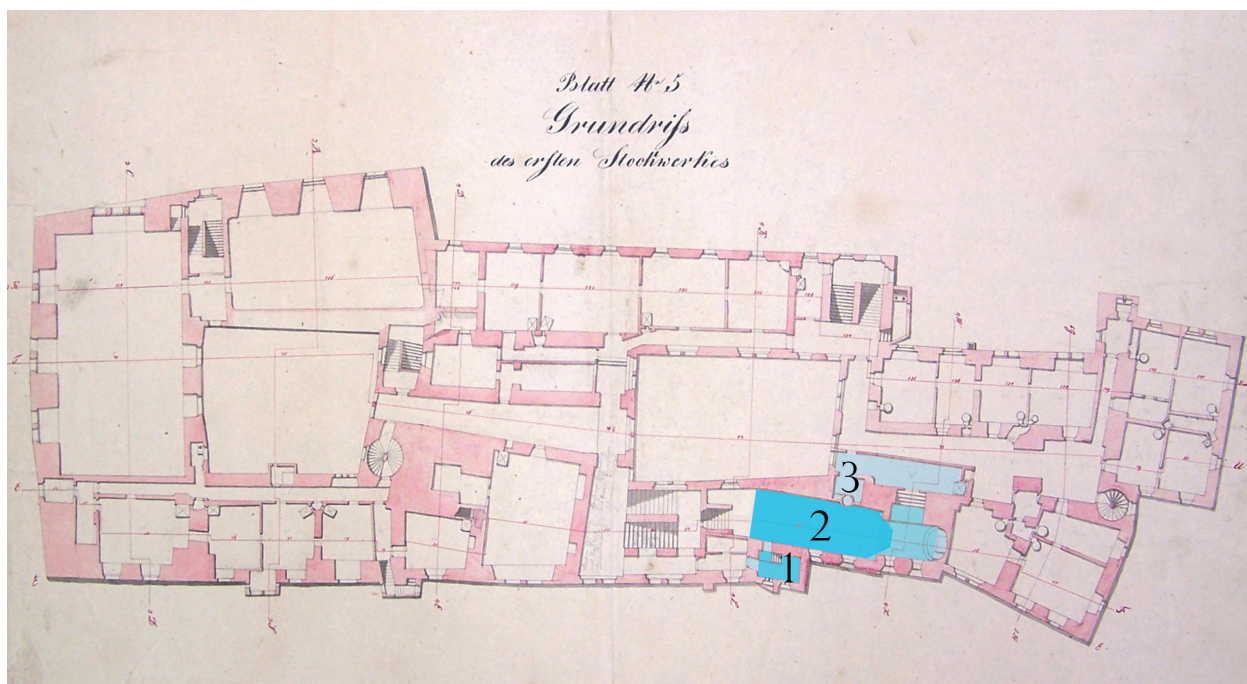
Obr. 3. Půdorysná situace hradních kaplí. 1–kaple neznámého svěcení (sv. Kateřiny?), 2–kaple sv. Jiří, 3–bývalá sakristie (dnes neexistuje – parazitní příčka odstraněna ve prospěch prezentace tzv. renesanční síně). Tmavou barvou naznačen původní rozsah hradních kaplí ve 2. polovině 14. století, světleji rozsah po přestavbách Oldřicha II. (do plánu z r. 1842 zakreslila Z. Gersdorfová, originál uložen v SOA Třeboň, pobočka v Českém Krumlově, Vs ČK, IA beta 538f). – *Abb. 3. Grundrisse der Burgkapellen. 1–Kapelle unbekannter Weihung (Hl. Katharina?), 2–Hl.-Georg-Kapelle, 3–ehemalige Sakristei (heute nicht mehr vorhanden – eine parasitäre Quermauer wurde zu Gunsten der Darstellung des sog. Renaissance-Saals entfernt). Mit dunkler Farbe ist die ursprüngliche Fläche der Kapellen in der zweiten Hälfte des 14. Jahrhunderts dargestellt, heller ihre Fläche nach den Umbauarbeiten Ulrichs II. (in einen Plan aus dem Jahr 1842 von Z. Gersdorfová eingezeichnet, Original hinterlegt im SOA Třeboň, Zweigstelle Český Krumlov, Vs ČK, IA beta 538f).*

Velmi výrazné přestavby zasáhly Horní hrad. Velkou stavební úpravu prodělala hradní kaple sv. Jiří, o níž jsou první písemné zmínky z roku 1334 (RBM IV, č. 2178, 849). O její původní podobě nejsou zachovány žádné záznamy, nálezy z rekonstrukce fasád jižního průčelí Horního hradu naznačují, že kaple byla původně menší (zaujímal pravděpodobně pouze prostor dnešní lodi) a byla zakončena polygonálním závěrem (Pavelec – Šnejd 2010, 87). Nález části armovaného nároží vykazovalo totiž tupý úhel, který možnost polygonálního závěru naznačoval a 3D modelace jej potvrdila. Otázkou, která zůstává a kterou nevyřešil ani průzkum v rámci rekonstrukce fasád, je datace menší kaple neznámého svěcení.⁵ Zdivo malé kaple je provázáno ve fundamentu nad

skalním výchozem se zdívem kaple sv. Jiří, ovšem ve vyšších partiích se toto nepodařilo prokázat, kvůli oknu, které je v místě kontaktu obvodových konstrukcí obou prostor (Pavelec – Šnejd 2010, 87). Během přestavby Oldřicha II. byla starší kaple zbourána patrně až k dolní části dnešních oken; právě zde byl učiněn nálezný fragment starší římsy a části armovalého nároží původního závěru kaple (Šnejd 2006, 195). Nová kaple byla rozšířena směrem k východu skrze přístavbu věže, ve které byl umístěn presbytář. Tato věž se pohledově uplatňovala až do poloviny 18. století, kdy byla v rámci rokokové úpravy kaple ubourána cihlová helmice a sjednoceny střechy této partie Horního hradu (Muk – Lancinger 1991, 49). Torzo věže je dodnes snadno rozpoznatelné v půdních prostorách zámku. Dendrochronologické analýzy zhlaví trámy v severní zdi věže kaple určily datum smýcení dřeva do let 1425–1426, čímž tuto přestavbu jednoznačně datovaly. Z umělecké výzdoby hradní kaple této doby se dochovaly dvě sklomalby s vyobrazením sv. Barbory a sv. Ondřeje, které jsou datovány do druhé čtvrtiny 15. století a datačně tak potvrzují stavební úpravy, které zde proběhly (Panenková 2010, 33; Matouš 1975, 31).

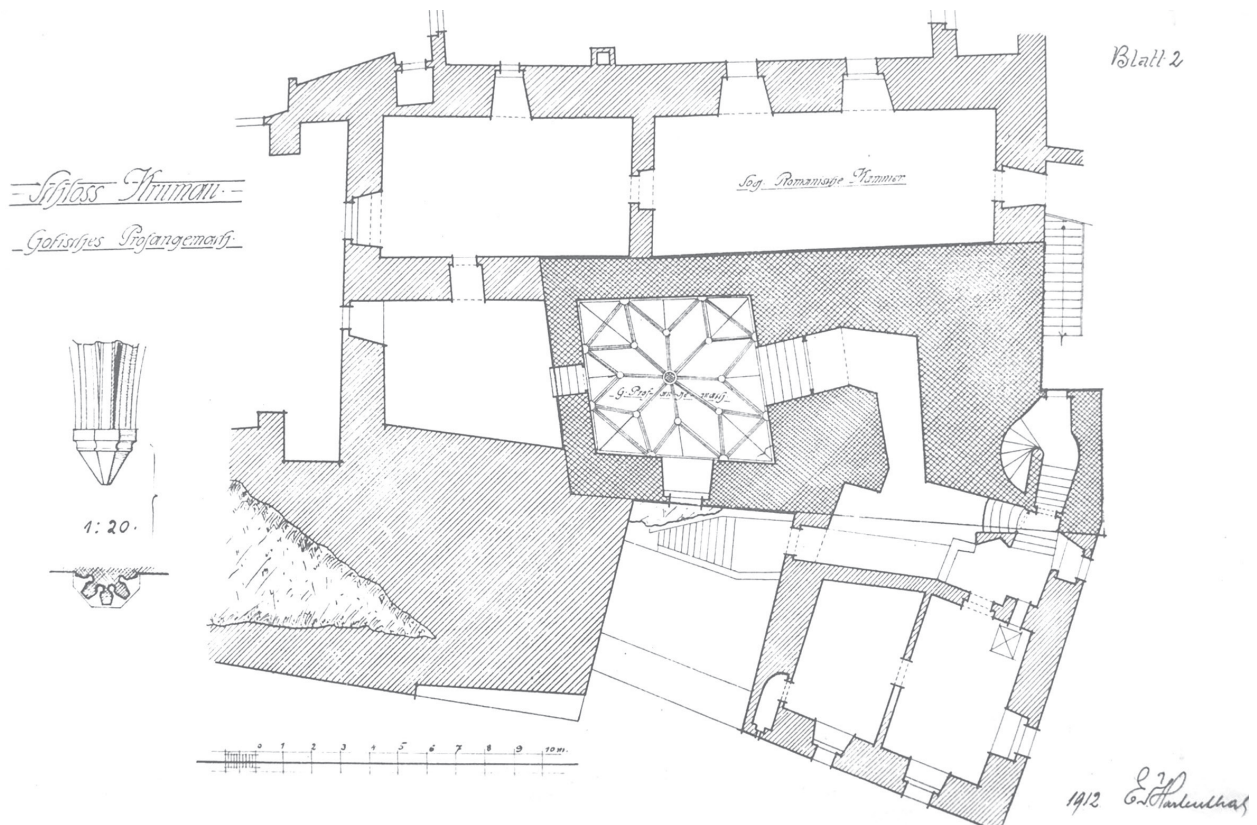
Obr. 4. Situace severovýchodní části Horního hradu, tzv. Starého paláce. Řez úrovní prvního patra s tzv. Románskou komorou. Nákras Emila von Hartenthal z roku 1912 (SOA Třeboň, pobočka Český Krumlov, Sběrka rukopisů, inv. č. 187). – Abb. 4. Situation des nordöstlichen Teils der Oberen Burg, des sog. Alten Palasts. Schnitt auf der Ebene des ersten Stocks mit der sog. Romanischen Kammer. Zeichnung von Emil von Hartenthal aus dem Jahr 1912 (SOA Třeboň, Zweigstelle Český Krumlov, Handschriftensammlung, Inv.Nr. 187).

Zatímco přestavba hradní kaple je stavebním rozborem velmi dobře čitelná, nejasnosti vyvstávají u sjednocující přestavby východního hradního bloku do podoby mohutného paláce, který je dodnes ve hmotách zámku velmi dobře rozpoznatelný. D. Šnejd se domnívá, že přestavba hradní kaple probíhala souběžně s rozsáhlou rekonstrukcí a dispozičním sjednocením této části Horního hradu, přičemž při této přestavbě vznikla také pravděpodobně místnost v přízemí paláce zaklenutá síťovou klenbou (Pavelec – Šnejd 2010, 87).

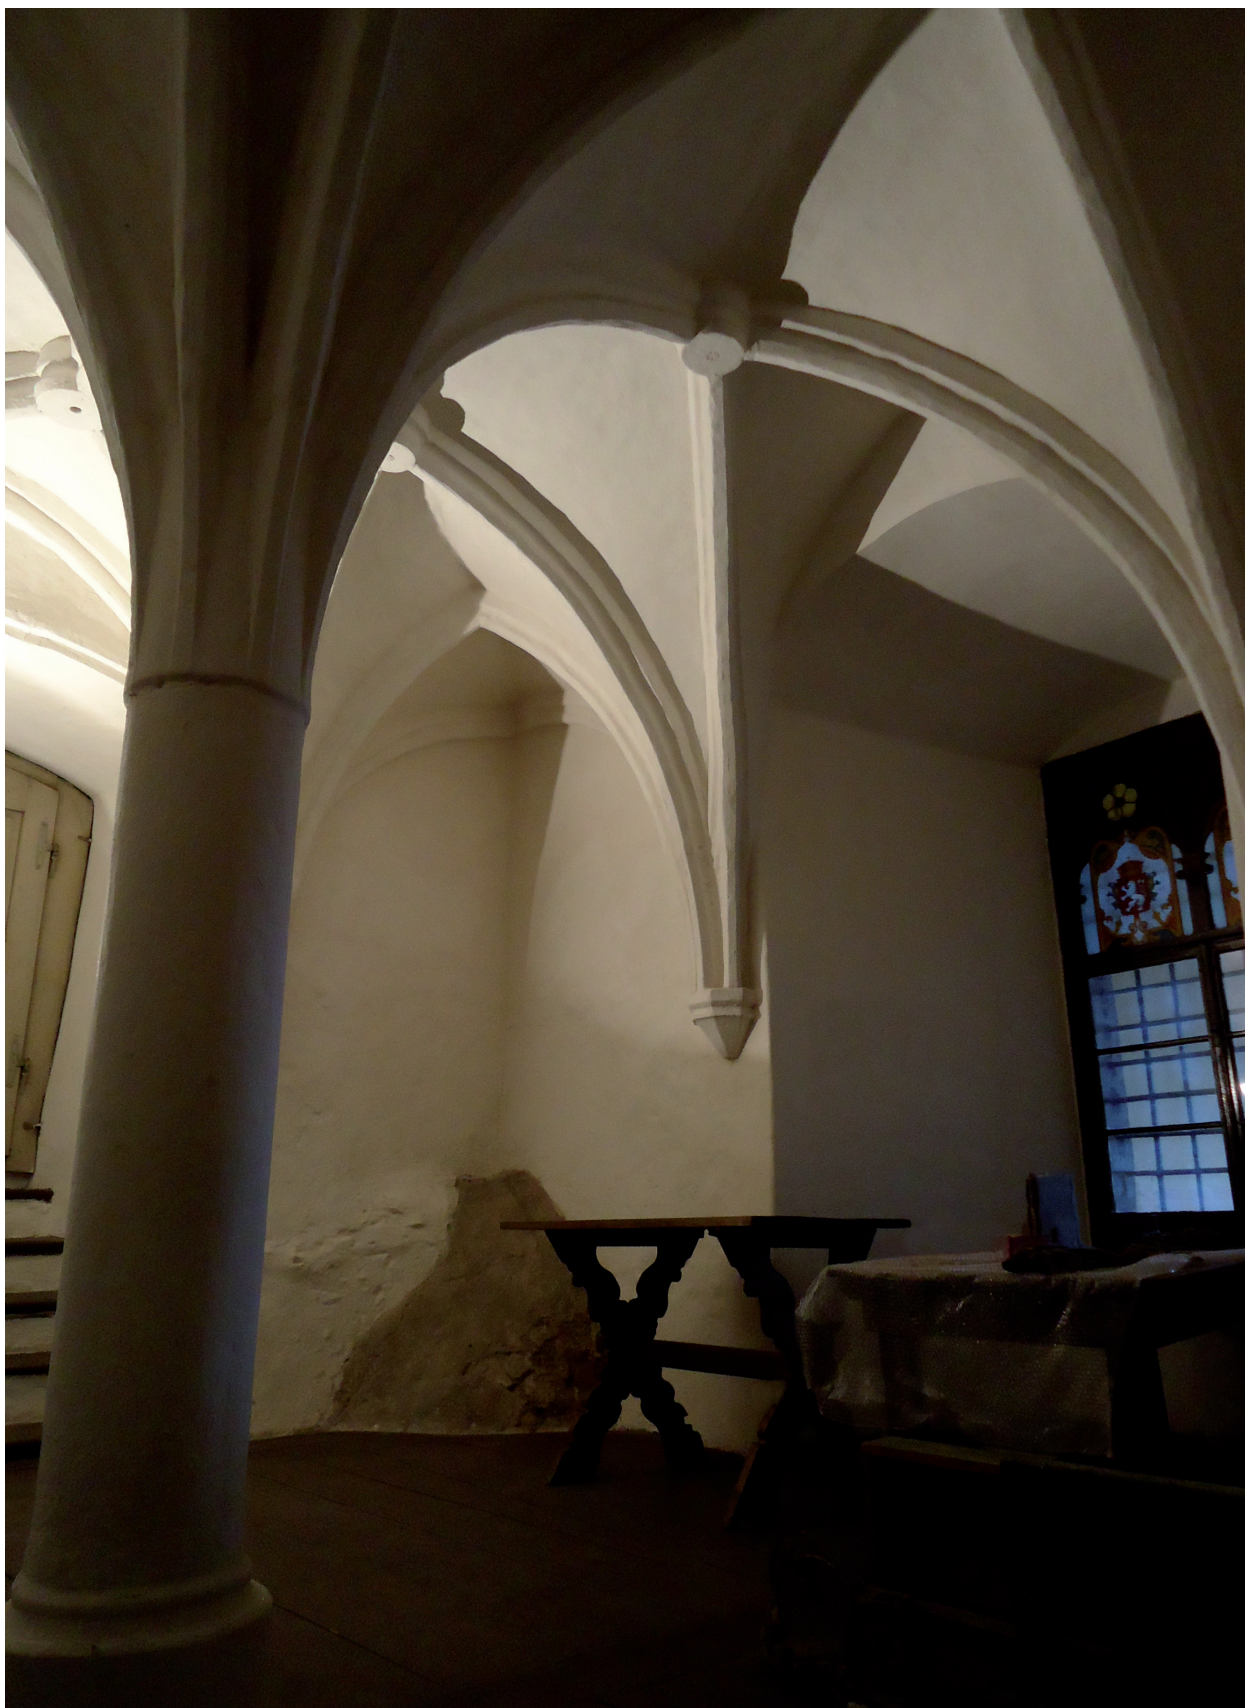
Obr. 5. Interiér tzv. Románské komory. Foto Z. Gersdorfová. – **Abb. 5.** Interieur der sog. Romanischen Kammer. Foto Z. Gersdorfová.

Celá situace ohledně této tzv. Románské komory a velkého severovýchodního paláce je ale daleko složitější. Těž spekulace ohledně stáří této klenuté místnosti a jejího využití nejsou dodnes jednoznačně vyřešeny.⁶ Proti hypotéze D. Šnejda je nutno říci, že tuto místnost zachycuje již nejstarší inventář hradu z roku 1418 jako „testudine supra portam“ (FRA II, č. 166, 380–404). J. Muk se domníval, že tato místnost byla přistavěna k východní věži a stála volně na nádvoří jako kaple na hradě Kost (Muk – Lancinger 1991, 115). Tato místnost však z nádvoří přístupná nebyla kvůli odlišné výškové úrovni a vstup do ní vedl skrz severní palác. Zajímavé je poukázat i na způsob zaklenutí, protože pohledově nízké nasazení konzol a klenby celkově může souviset již s danou výší stropu, což by ukazovalo, že severovýchodní palác v době přestavby zámecké kaple již stál. Tomu by naznačovalo i zdvojení zdiva v místě dnešního vstupu do presbytáře kaple sv. Jiří. Ve zdivu paláce je vylámán vchod s lomeným obloukem, na který ze strany zdiva chórové věže zcela neorganicky přisedá průchozí arkáda. V tomto místě tak dochází ke styku dvou stavebních etap, přičemž případná sondáž by mohla tyto závěry potvrdit. Rovněž tak slohový rozbor místnosti ukazuje na ranější vznik zaklenutí prostoru, který se estetickým i technickým řešením blíží zaklenutí sakristie českokrumlovského kostela sv. Víta či sakristie boletického kostela sv. Mikuláše, které jsou datovány do počátku 15. století (Gersdorfová 2012, 76). Iniciátorem velkolepého sjednocení budov této partie Horního hradu mohl být tak již Jindřich III. z Rožmberka. Zajímavé též je, že z doby jeho vlády pochází nejvíce odpustkových listin, srovnáváme-li dochovaný písemný materiál do dob husitských válek. I toto může být indicií o tom, že prostory hradu byly upravovány a zvelebovány a dochované inventáře naznačují, že tzv. Románská komora funkčně se sakrálními prostory hradu souvisela (Gersdorfová 2012, 52–58, 73–80).

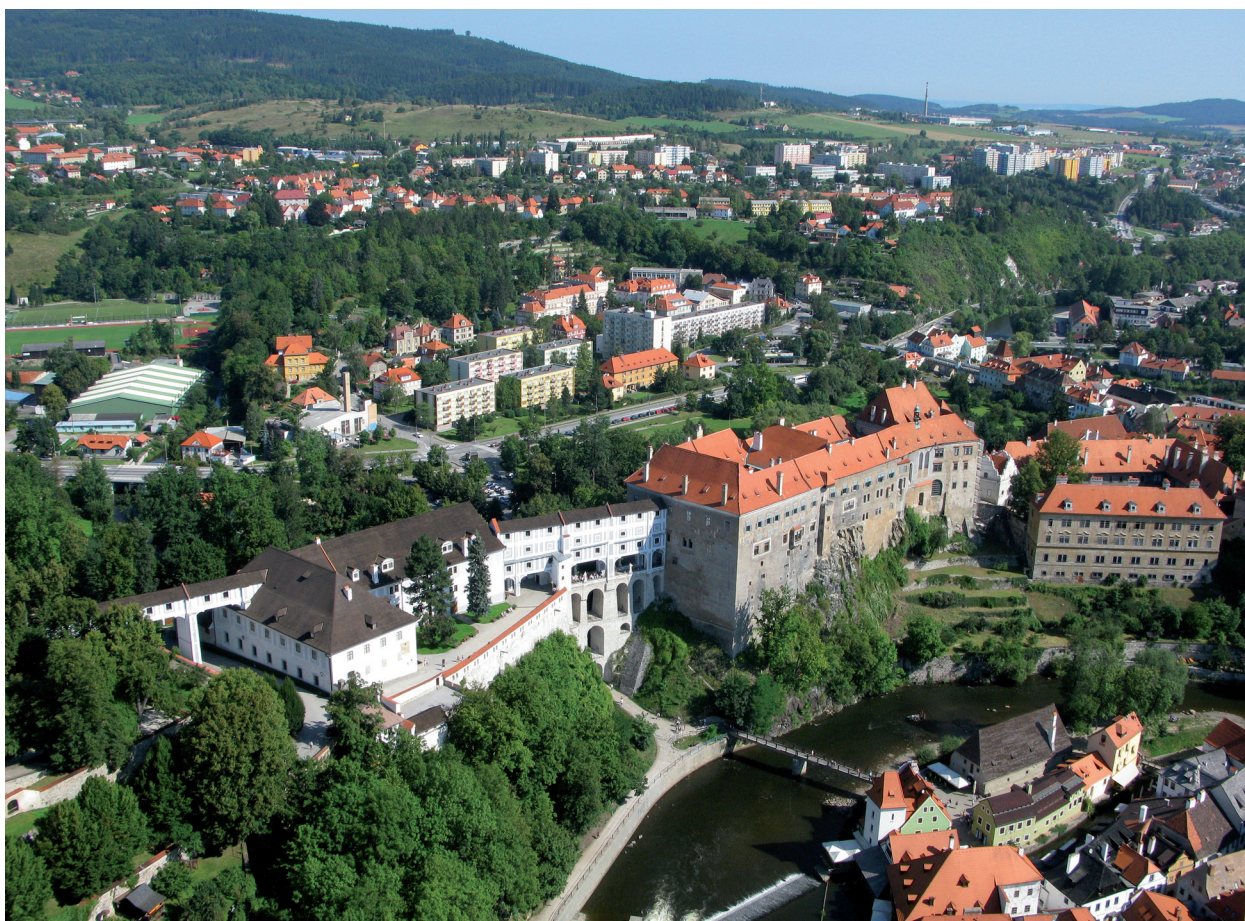
Obr. 6. Letecký pohled na Horní hrad českokrumlovského zámku. 5. nádvoří dominuje tzv. Renesanční dům a barokní divadlo. Foto V. Isajenko. – **Abb. 6.** Luftaufnahme der Oberen Burg des Krumauer Schlosses. Der 5. Schlosshof wird vom sog. Renaissancehaus und dem Barock-Theater dominiert. Foto V. Isajenko.

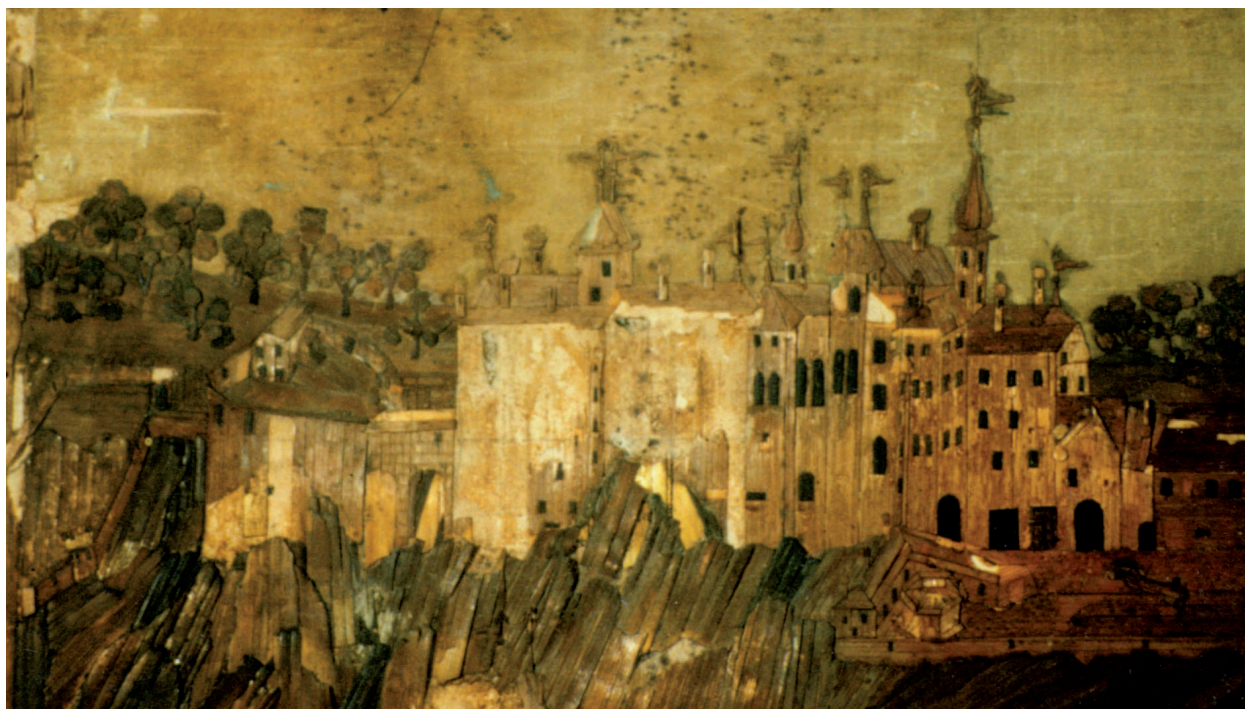
Obr. 7. Veduta Českého Krumlova od jihu (výřez) – neznámý autor, 1660-1680. Zhotoveno netradiční technikou asambláže ze slámy a dřevěné dýhy. Stav před restaurováním. – *Abb. 7. Vedute Krumaus von Süden (Ausschnitt) – unbekannter Autor, 1660-1680. Mit ungewöhnlicher Assemblage-Technik aus Stroh und Holzfurnier angefertigt. Zustand vor der Restauration.*

První veduta, která zachycuje srozumitelně prostor pátého nádvoří, pochází ze šedesátých let 17. století a byla zhotovena poněkud netradiční technikou asambláže slámy a dřevěné dýhy (obr. 7). Prostor pátého nádvoří přepažuje pouze prostá zeď. Dalším zajímavým ikonografickým materiálem jsou Wernerovy veduty z poloviny 18. století. Srovnáme-li zobrazení uložené v SOA Třeboň v pobočce Český Krumlov, nacházíme zřetelné rozdíly v zobrazení podoby Renesančního domu a barokního divadla ve srovnání s vedutou z Vratislavské sbírky, jejíž originál byl bohužel nenávratně zničen (obr. 9). Nad sedla střech vystupuje útvar podobný vysoké zdi, přičemž u jihozápadního nároží stojí jakási věžice. Ta sice není na mladší vedutě, ale pravděpodobně se může jednat o starý prvek, neboť lze předpokládat, že opevnění poněkud přesahovala ostrožnu až k visuté poloze nad ohybem řeky Vltavy. Zde se celý hradní komplex stáčí k jihovýchodu a veduta může zachycovat starší, ale v té době již zcela neplatný stav a může vycházet z nám neznámého staršího materiálu. Tato úvaha vychází z itineráře F. B. Wenera, který Český Krumlov poprvé navštívil již v roce 1711 a nakreslil si do svého cestovního deníku skicu zámku od jihu (k deníku viz Marsch 2001, 211–233). Partie pátého nádvoří však na této kresbě zcela chybí.

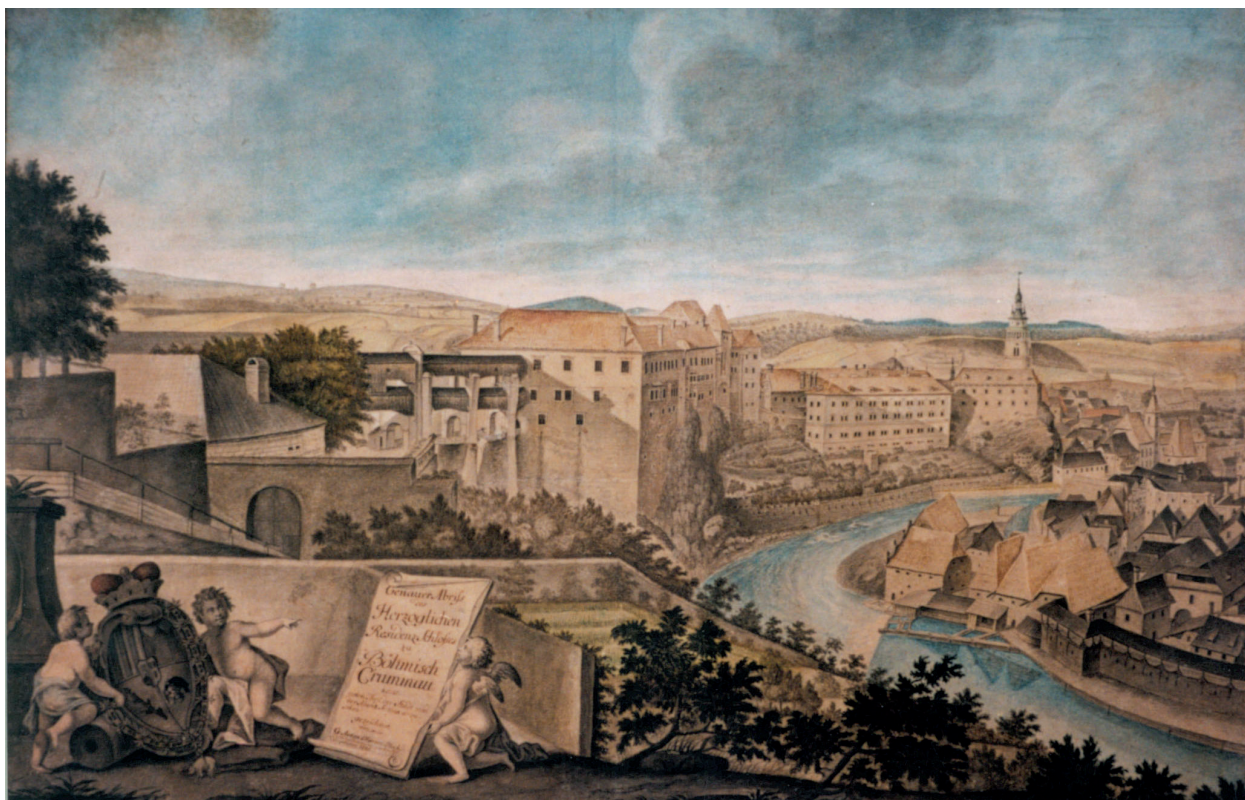
Obr. 8. Veduta českokrumlovského zámku od západu - G. A. Hörner, 1743. – Abb. 8. Vedute des Krumauer Schlosses von Westen - G. A. Hörner, 1743.

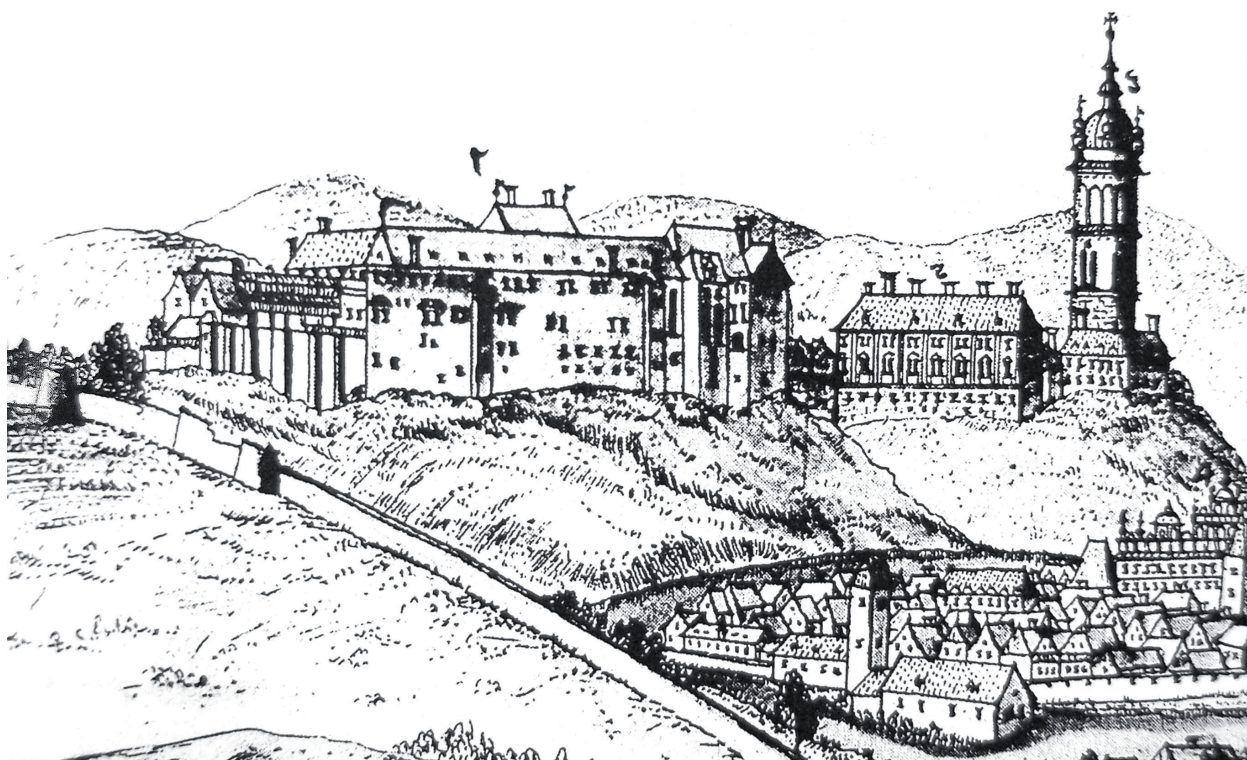
Obr. 9. Veduta Českého Krumlova od jihozápadu (výřez) – F. B. Werner kol. 1750. Zobrazení z tzv. vratslavské sbírky. – Abb. 9. Vedute Krumaus von Südwesten (Ausschnitt) – F. B. Werner kol. 1750. Darstellung aus der sog. Vratslav-Sammlung.

Pokud hovoříme o systému opevnění, nesmíme zapomínat na linii pnoucí se nad zámkem, zachycenou na Wernerových vedutách. Tato linie přetínala dnešní zámeckou zahradu, pročež přesné vedení linie a způsob jejího zakončení a vedení je nám neznámý. Též větší pozornost by si zasloužila předsunutá bašta, tzv. „Paraplíčko“ (Razím 1997, 116–119; Durdík 1999, 117–118).⁹
